# **Д О К Л А Д**

**ЗА РЕЗУЛТАТИТЕ ОТ ОБСЛЕДВАНЕТО НА  
МНОГОФАМИЛНА ЖИЛИЩНА СГРАДА  
УЛ. „ОТЕЦ ПАИСИЙ“, БЛ.58  
ГР.ПЕРНИК, ОБЩИНА ПЕРНИК, ОБЛАСТ ПЕРНИК  
ИЗГОТВЕН ОТ „ВМЛ- КОНСУЛТ“ ЕООД**

**ОБСЛЕДВАНЕТО СЕ РЕАЛИЗИРА В РАМКИТЕ НА НАЦИОНАЛНАТА ПРОГРАМА  
ЗА ЕНЕРГИЙНА ЕФЕКТИВНОСТ НА МНОГОФАМИЛНИТЕ ЖИЛИЩНИ СГРАДИ  
В РЕПУБЛИКА БЪЛГАРИЯ, приета с ПМС № 18 от 2 февруари 2015 г.**

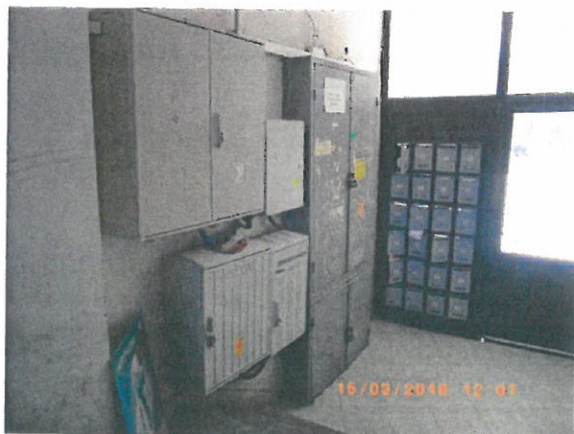
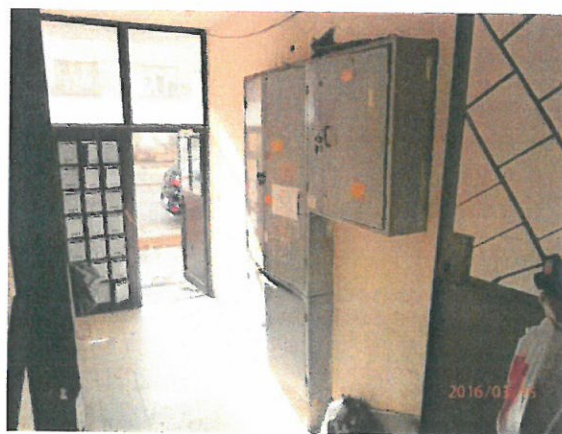
Ел. захранването на апартаментите е радиално. В ГЕРТ са монтирани монофазни електромери за активна енергия – за мерене и отчитане на консумираната ел. енергия. От ГЕРТ до апартаментните табла са изтеглени двупроводни захранващи линии.

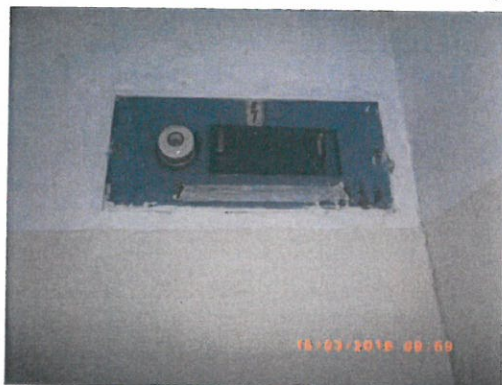
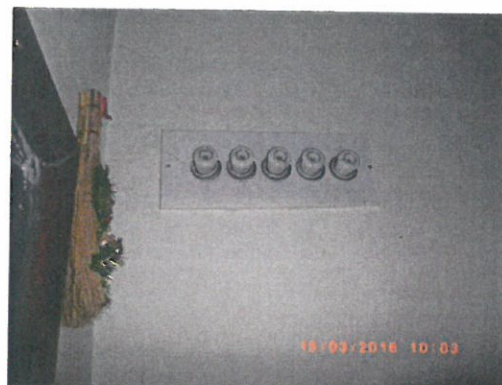
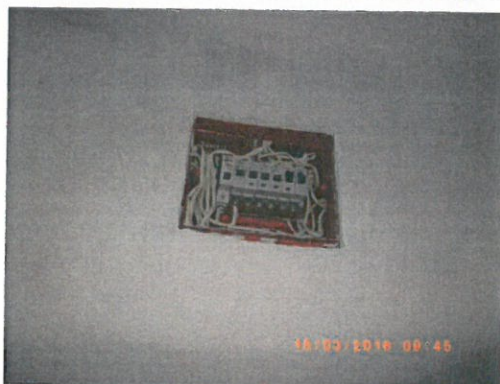
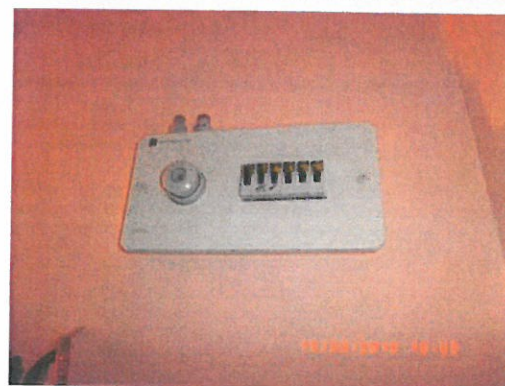
В апартаментите са монтирани различни видове апартаментните табла които са окомплектовани с различни по вид предпазители (витлови и автоматични) за отделните токови кръгове, без дефектнотокови защиты(ДТЗ) .В някои апартаменти таблата са подменени с нови но без ДТЗ.

- 1 При профилактика от електро разпределителното дружество ел. таблата да се почистят от прах, паяжини и др. Кабелите да се аранжират и укрепят с фабрични крепежни елементи. Да се подменят витловите предпазители където е необходимо с нови, автоматични. Да се монтират четливи схеми на ел. таблата и да се маркират надлежно предпазителите
- 2 Да се изтеглят допълнителни проводници от ГЕРТ до апартаментните табла – за осъществяване на система **TN-S** за ел. захранване на апартаментните табла и възможност за монтиране на дефектнотокови защиты където е необходимо.

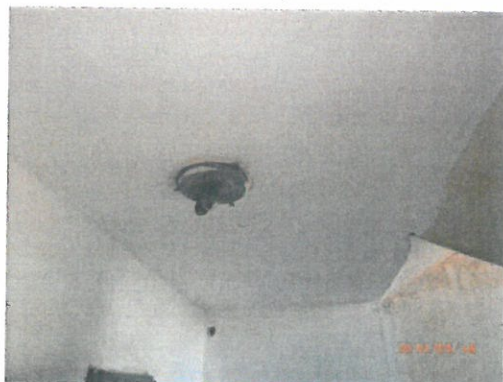
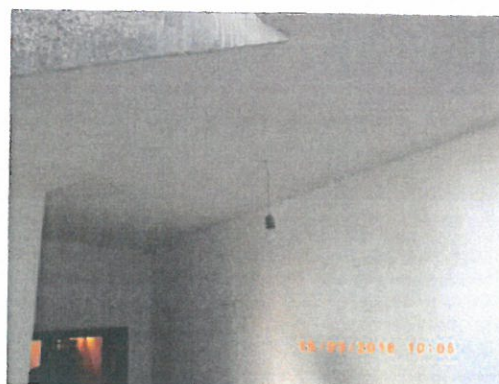
➤ Стълбищното осветление се управлява ръчно с лихтбутони чрез реле за време/стълбищен автомат/..

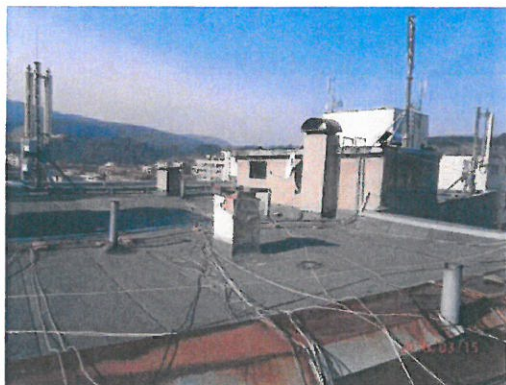
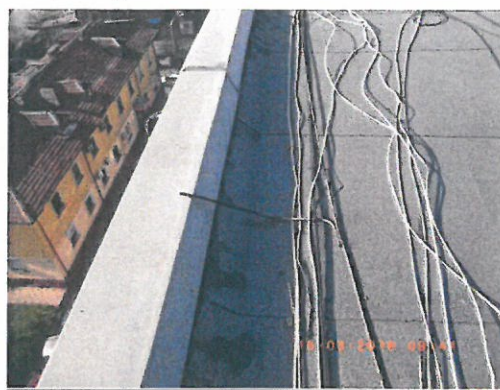
Допълнително през годините са изтеглени кабели от монтираните на покрива ретранслатори в нови тръби и разклонителни кутии положени открито по фасадата на вход В на различните мобилни кабелни оператори.

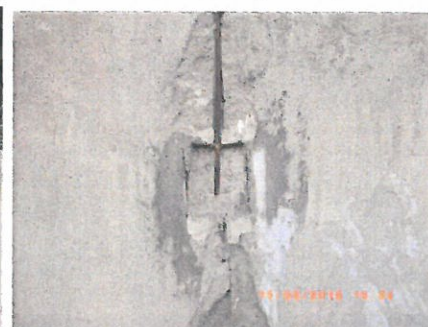
След ремонт на хидроизолацията на покрива е изпълнена нова мълниезащитна мрежа от арматурна стомана. Мрежата е положена директно върху хидроизолацията без дистанционни крепежи. Голяма част от старите и новите връзки между отводите и заземителните устройства са прекъснати и унищожени.

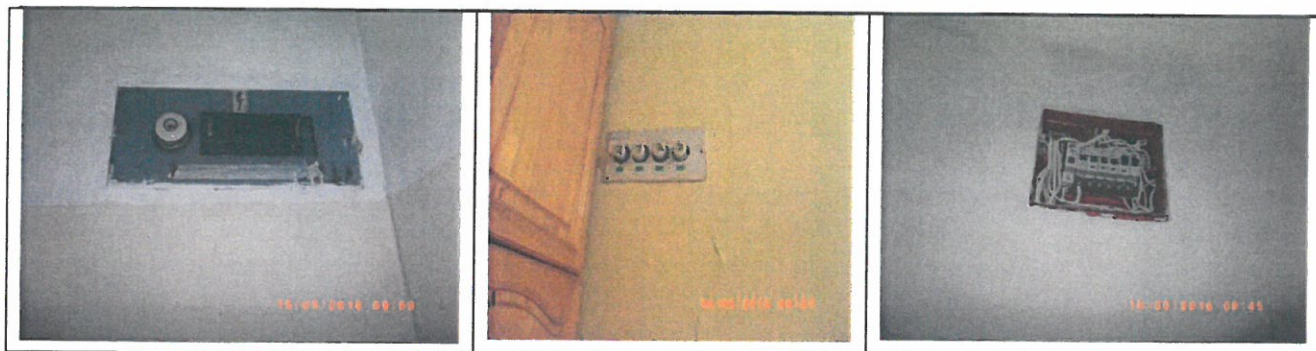
Налични са различни ел. табла - с автоматични предпазители, стари с витлови предпазители. Същите отговарят на изискванията за КРО, но част от тях са с нарушена защита - липсват челните капаци.

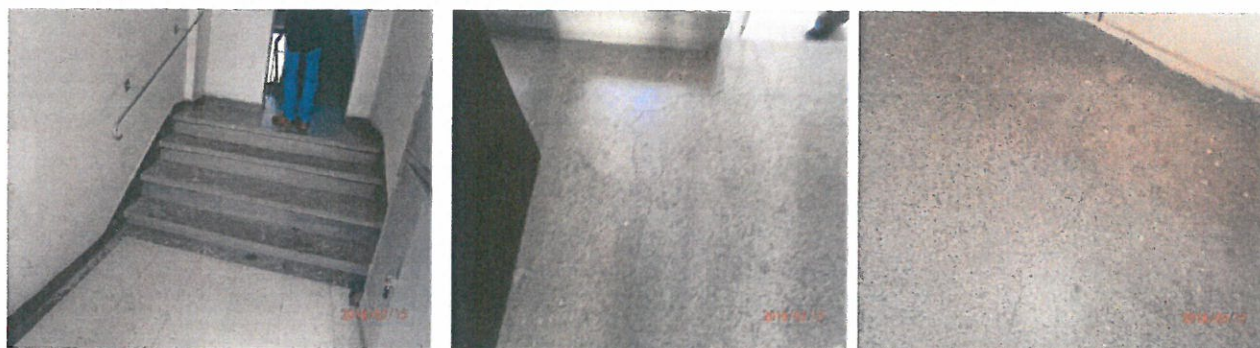
По финишните покрития по стени и тавани в стълбищните клетки се наблюдават следните по-основни повреди и дефекти: хоризонтални, вертикални и паякообразни пукнатини в мазилката, подробно разгледани в доклада от конструктивното обследване на сградата; на отделни места обрушена мазилка и следи от течове (около фасадна дограма); единични участъци с опадала мазилка/шпакловка (по тавана във вх. „В“, по стени на стълбище към сутерена във вх. „Б“); на места латексовото покритие е замърсено и със захабен вид.

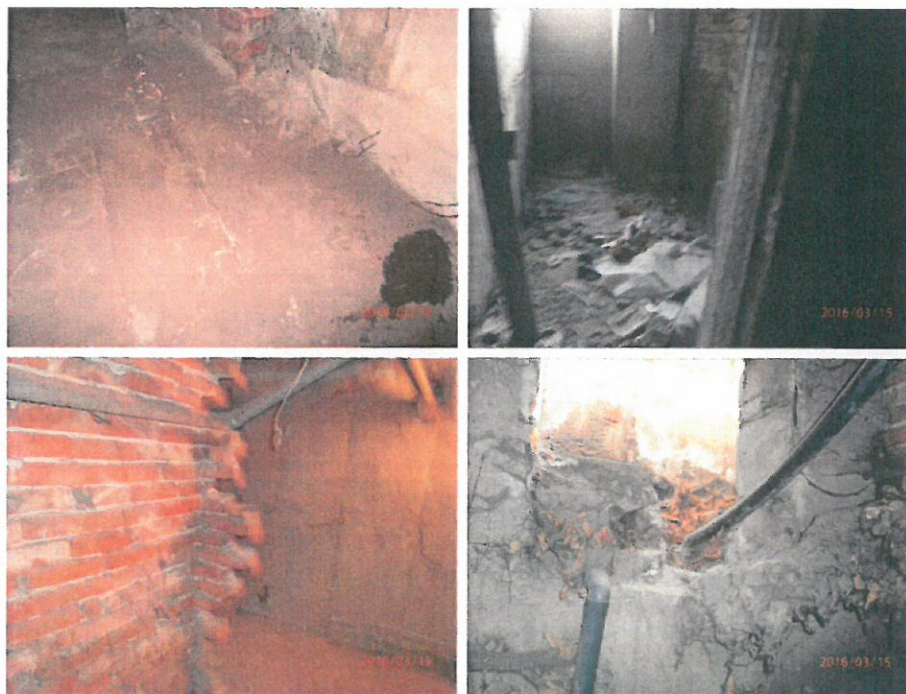
✓ В полуподземния гараж: бетонова настилка по пода; тавани и стени – без финално покритие (на бетон и тухла). Наблюдават се груби и неравни бетонови повърхности и многобройни следи от течове и компрометирани зони по таванската плоча на гаража.

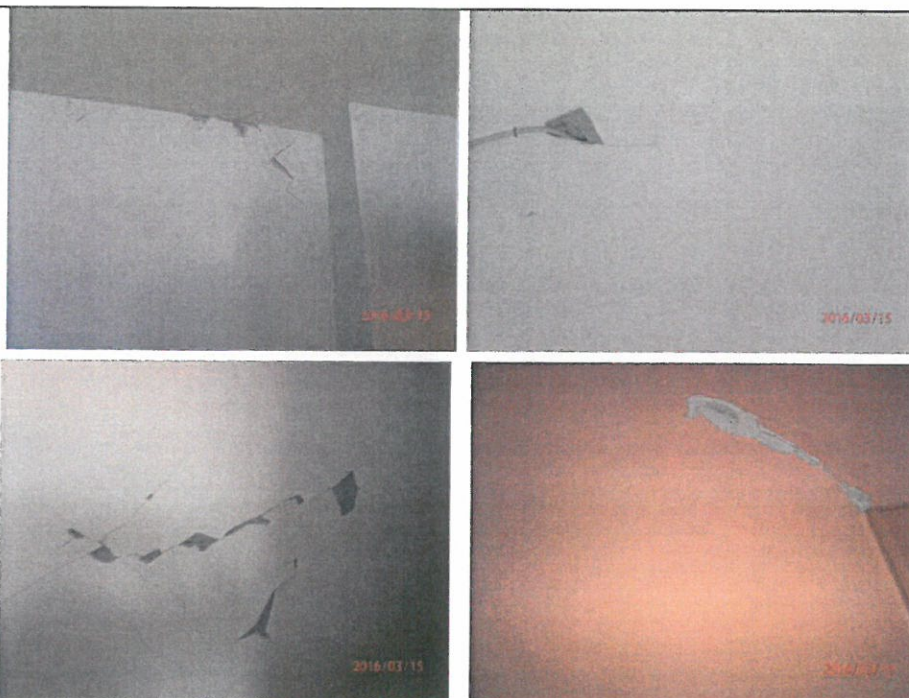
✓ участъци с кондензна влага и мухъл (поради липса на топлоизолация по ограждащите конструкции).

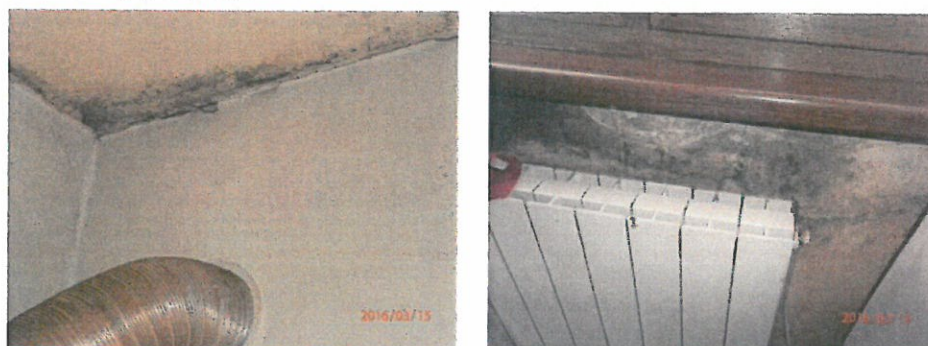
✓ следи от течове – около ВКК, а на места и от покрива, както и по тавани на някои усвоени балкони, над които балконът не е остъклен или приобщен; участъци с напукана, подкожушена и опадала мазилка по стени и тавани.

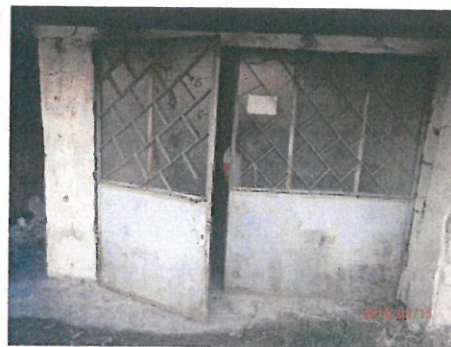
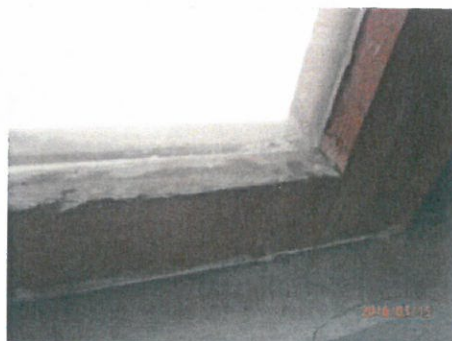
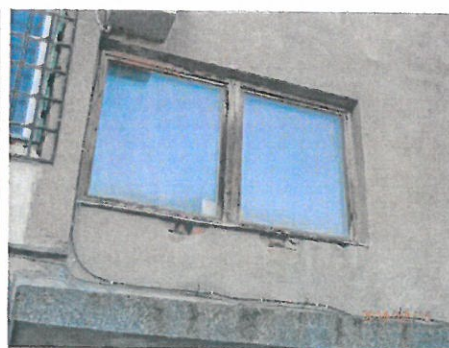
✓ **Общи части:** двукрили PVC входни врати и на трите входа, комбинация от плътна и остъклена част, с интегрирани пощенски кутии в плътната част на неотваряемото крило – в много добър вид. Стълбищните клетки на трите входа са с първоначално монтираните и вече компрометирани слепени дървени прозорци – изметнати, със съсъхнала дървесина, пукнати и счупени стъкла, на места без обков; подпрозоречните им поли от поцинкована ламарина са с наченки на корозия, остарели от действието на атмосферните влияния, при някои прозорци липсват, поради което подпрозоречния перваз се обрушва. Изходите от стълбищата на трите входа към двора са с метални, еднокатни, частично остъклени врати – морално остаряла и компрометирана дограма, с висок коефициент на топлопреминаване, във вх. „А“ – с наченки на корозия по металните части. Дървените прозорчета на машинните помещения са с изпочупени стъкла, а металните капаци на изходите към покривната повърхност – неуплътнени, с луфтове и с наченки на корозия.

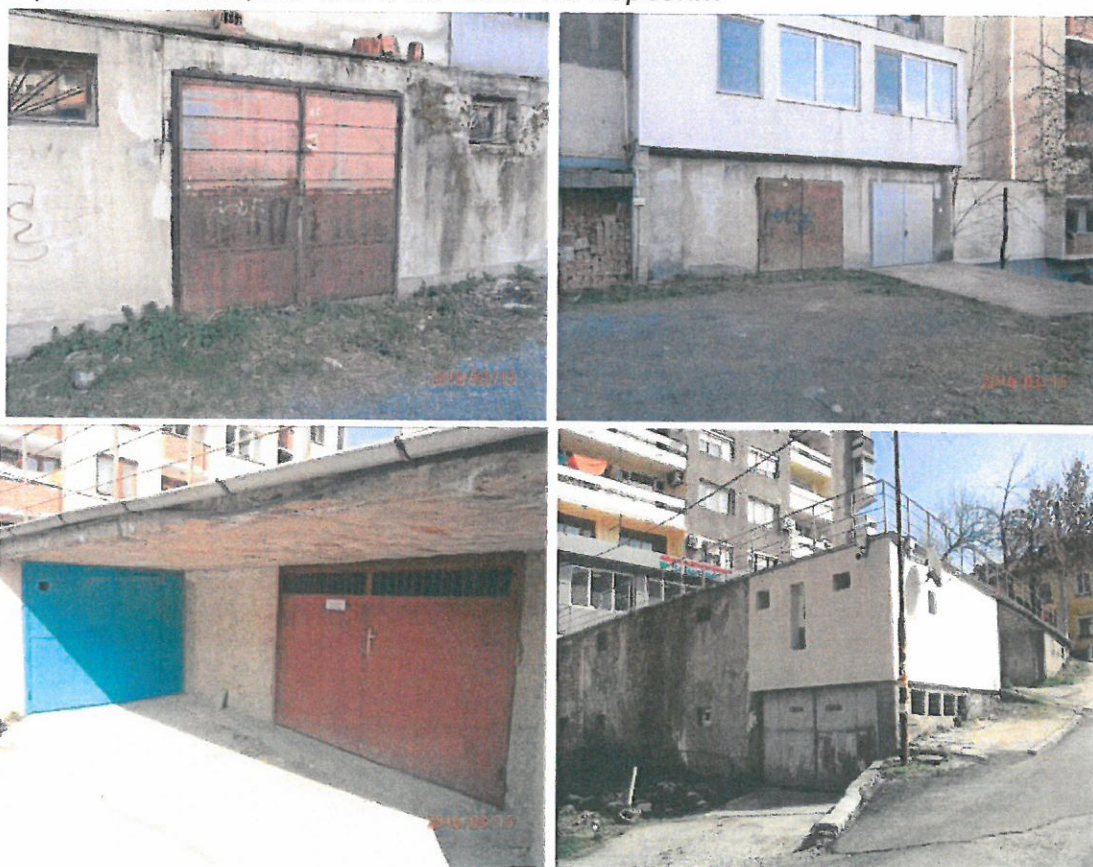
✓ В сутеренното ниво – дървени прозорци с единично остъкляване – изцяло компрометирана дограма – на много места счупени и липсващи стъкла, на прозорците към двора на места отворите са запушвани с ламарина и др. подръчни материали; към английските дворове на места изобщо липсват прозорчетата и в мазетата навлизат безпрепятствено дъждовни води, шума и др. боклуци. Гаражите в сутеренните нива са с двукрили метални еднокатни врати – на единият от гаражите е относително нова, здрава, в добър вид, на останалите гаражи – стари и компрометирани метални врати, изкривени, с наченки на ръжда и т.н. Първото ниво на полуподземния гараж е с двукрила метална врата с отвор без остъкляване (решетка) в горната си част (за осигуряване на естествена вентилация на гаража) – здрава, боядисана с блажна боя. Долното ниво на гаража е с плътна двукрила метална врата – с олющена боя и наченки на корозия.

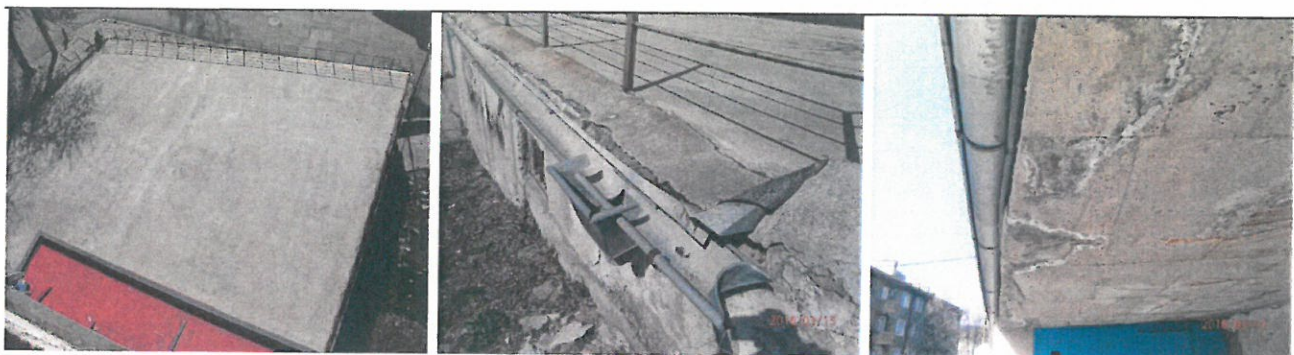
✓ Покривът на полуподземния гараж е плосък, „топъл“, с външно отводняване посредством водосборни казанчета и улици. От водосборните казанчета излизат къси участъци от водосточни тръби, от които водата се излива от височина върху терена. Върху ст.б. покривна плоча е положена рулонна хидроизолация и армирана циментова замазка/бетонена настилка. Въпреки наличието на хидроизолация, по тавана на полуподземния гараж и по дъното на ст.б. плоча над входа на първо ниво се наблюдават многобройни следи от течове.

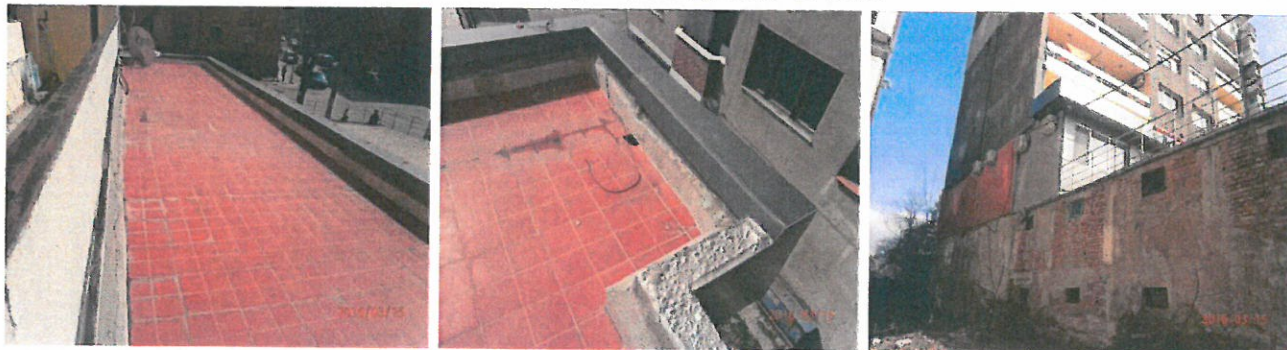
✓ На едноетажната пристройка (част от денталния център) – плосък покрив с финиш от теракотни плочки, с външно отводняване. Към момента на огледа не се забелязват следи от течове по тавана на пристройката, но отводняването на покрива е некоректно решено – липсва воронка, а водосточната тръба е прекъсната (налице е малък участък от нея) и водата се излива свободно от височина, като се разплисква и омокря фасадната стена.

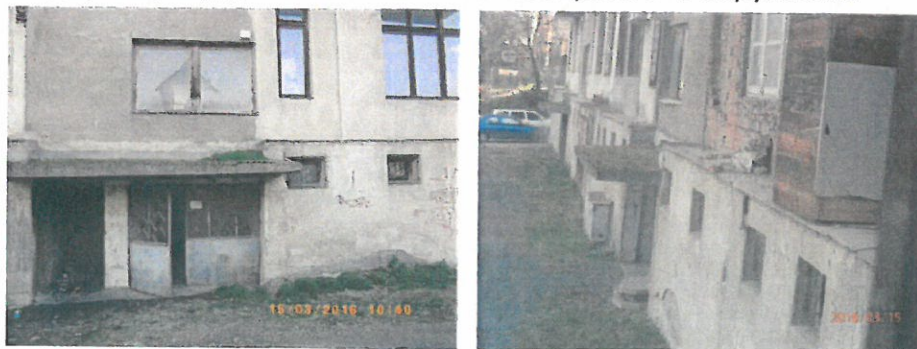
✓ Козирки над изходите от стълбището на всеки вход към двора – стоманобетонени, без хидроизолация (на бетон). По същият начин тази част от сутерена, която излиза пред основната линия на северозападната и североизточната фасади (към двора) е без хидроизолация върху ст.б. таванска плоча (която се явява „топъл“ покрив над частта от сутерена). Тези участъци са обрасли с мъх, вследствие перманентното мокрене и нерешеното оттичане на дъждовните води, а бучардата по челата на козирките е обрушена.

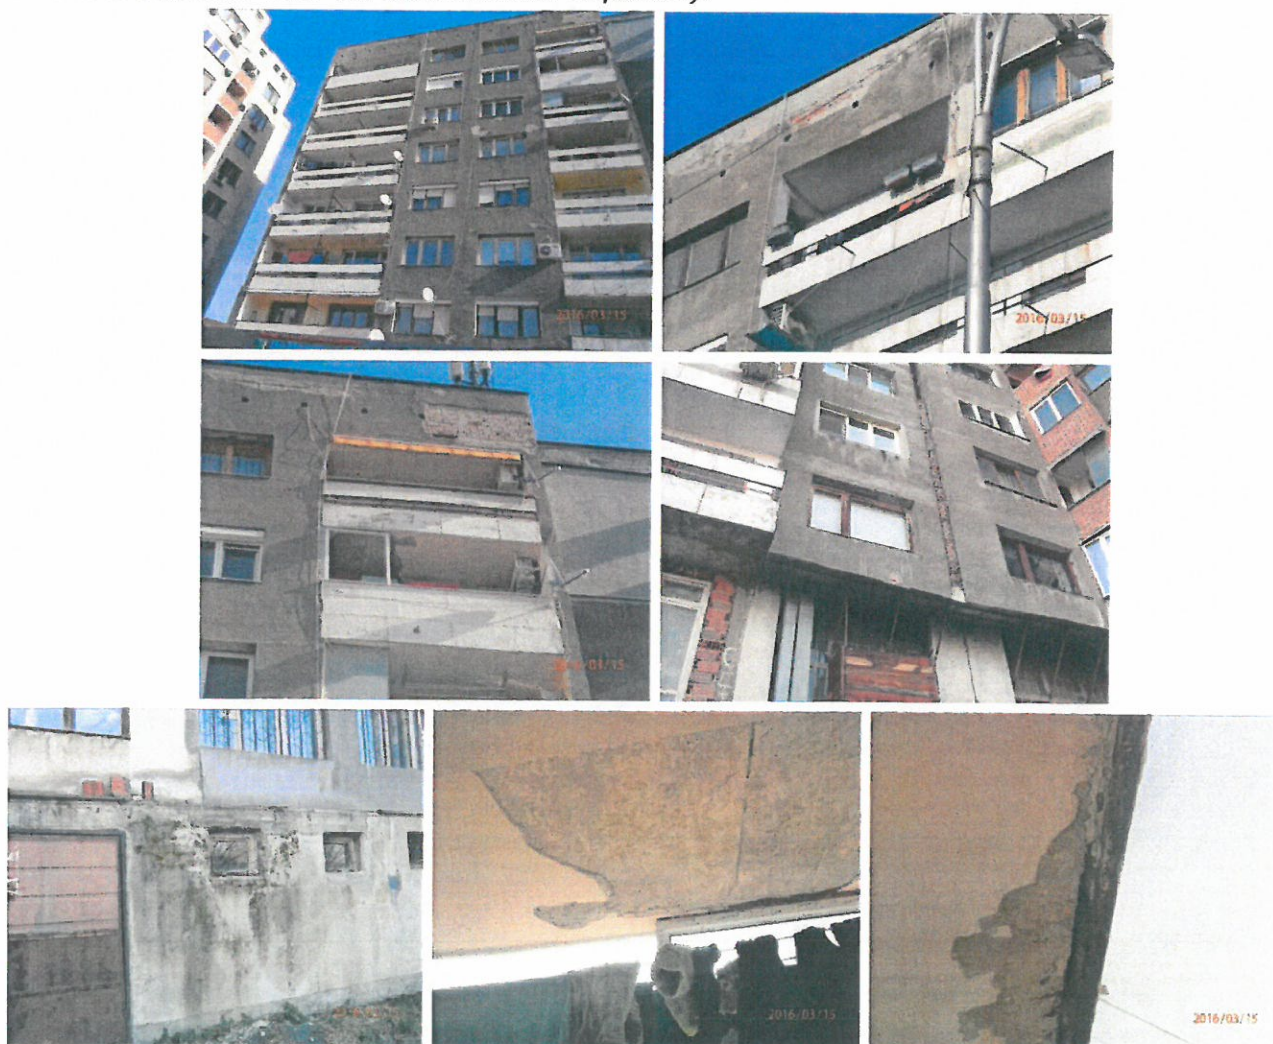
Фасадната мазилка е със захабен вид, променен цвят, износена от времето и атмосферните влияния, на места обрушена и опадала (предимно по тухлените бордове на покрива). На места се наблюдават следи от течове (от подлизване на вода) около и под фасадната дограма, по плътни балконски участъци и др. Дилатационната fuga между двете тела не е оформена (не е затворена с профил, а частично запълнена с тухли. Значително компрометирана е фасадната мазилка по североизточната и северозападната фасади (към двора), особено по сутеренните стени – с променена структура, обрушена около прозоречни отвори и в долната част на стените (до терена, където в непосредствена близост до сградата има саморасли треви и храсти); перманентно омокряна, с мухъл и т.н. На северозападната фасада на вх. „Б“ е налице неизмазан участък от стена на ниво първи етаж (на тухла). В не добро състояние е мазилката по дъната на незатворените балкони (тези които не са остъклени или приобщени към помещенията) – в близост до външната линия мазилката е компрометирана, на места подкожувана и/или опадала вследствие омокряне от проникване на вода от горната повърхност на балконите (от отворени fugи между балконската плоча и плътната долна част на балконския парапет).

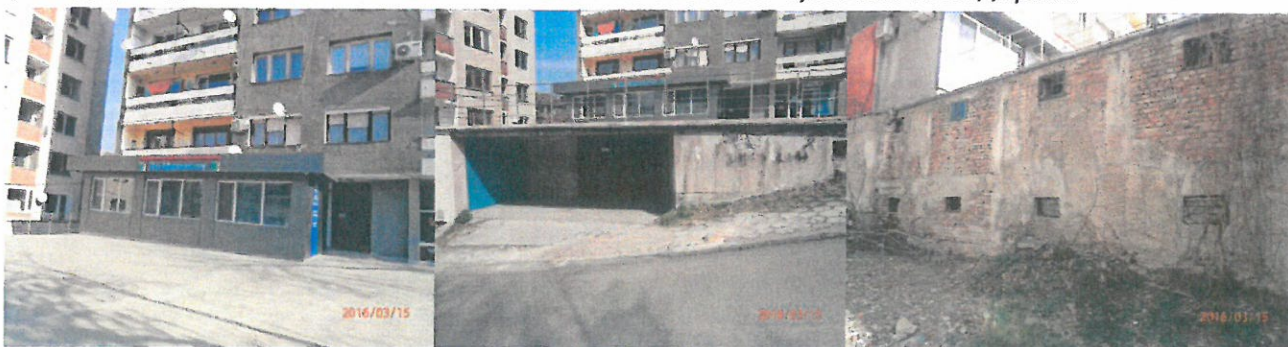
Едноетажната пристройка (дентален център) е с обшивка от еталбонд по стените – в много добро състояние. Абсолютно неприемливо е състоянието на мазилката по стените на полуподземния гараж, особено по северозападната фасада, където мазилка почти липсва и е оголена тухлената зидария.

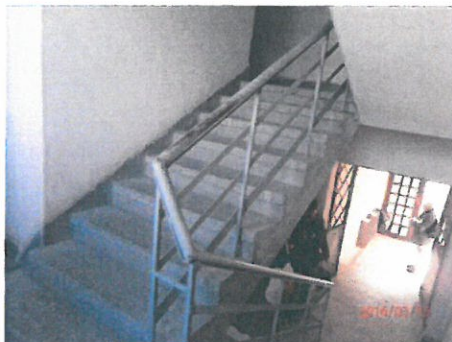
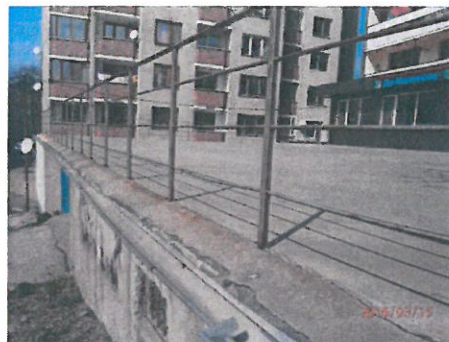
- Аналогично монтираният парапет на покривната тераса над полуподземния гараж също е метален, ажурен, с хоризонтално членене и големи просвети между профилите –също неотговарящ на нормативните изисквания.

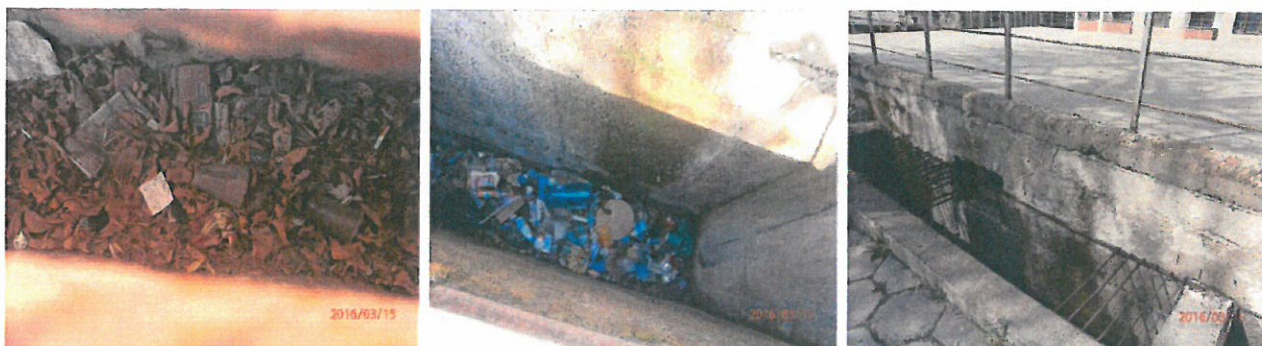
• **Английски дворове:** затлачени с листа и др. боклуци; от огледа не се забелязват сифони и не е ясно как е решено отводняването им. Върху английските дворове са монтирани метални решетки (от арматурна стомана) – на места с наченки на корозия. Английският двор при полуподземния гараж е дълбок, а голяма част от решетките му са счупени, с липсващи пръти от арматурна стомана, поради което е налице потенциална опасност от падане и травми.

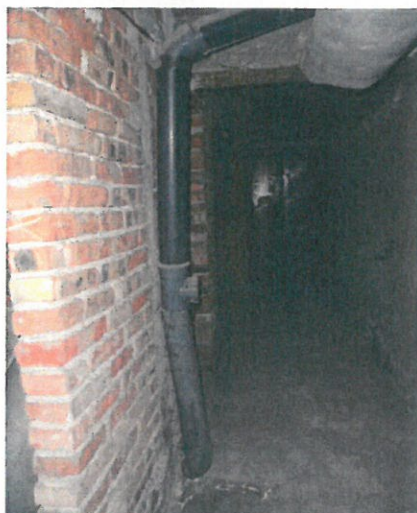
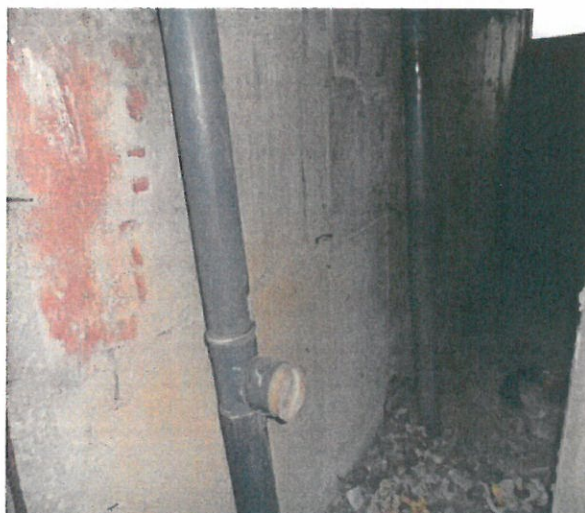
Ревизионните шахти в сутерена са покрити с бетонови капаци, част от които е невъзможно да се отворят, поради бетониране и изгнили арматурни дръжки.
