ДОКЛАД

за резултатите от конструктивното обследване и оценка
на състоянието на строеж:
**Многофамилна жилищна сграда, ул."Отец Паисий" №58,
гр.Перник**

Възложител: ОБЩИНА ПЕРНИК

Изпълнител: "ВМЛ КОНСУЛТ" ЕООД

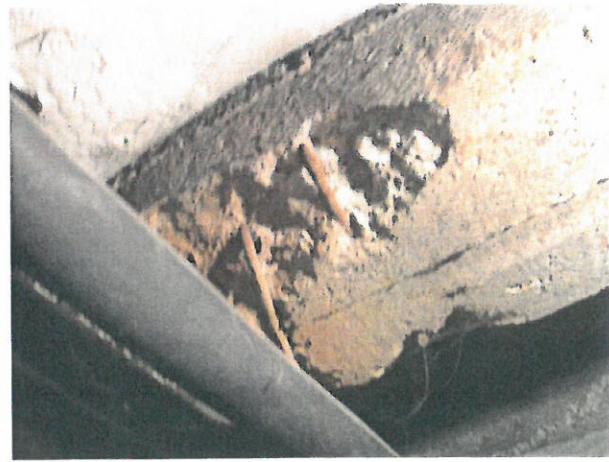
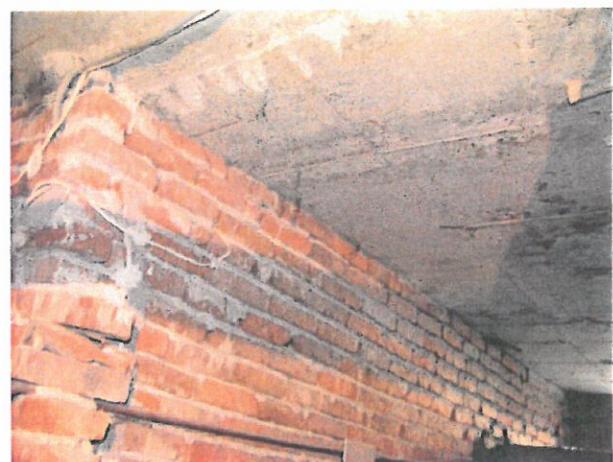
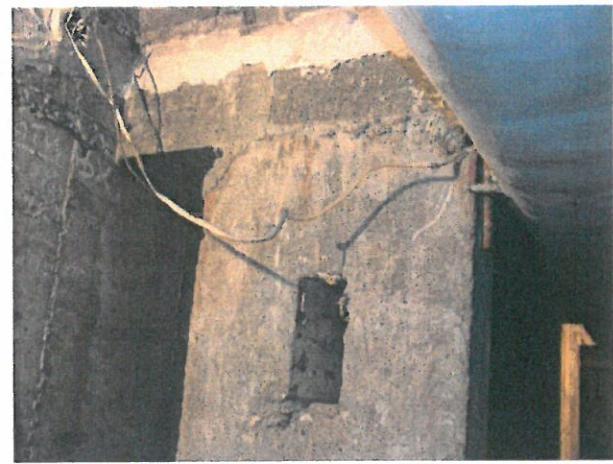
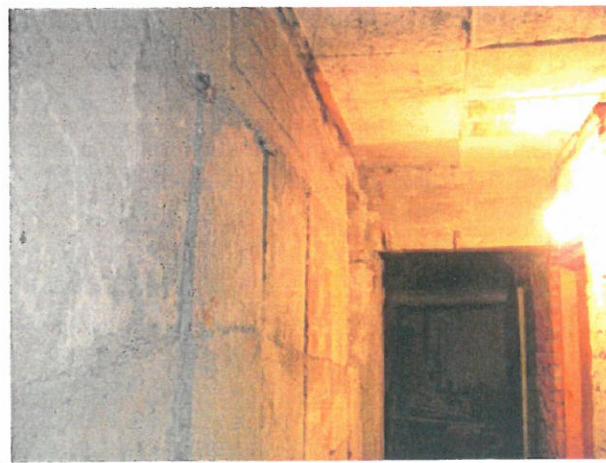
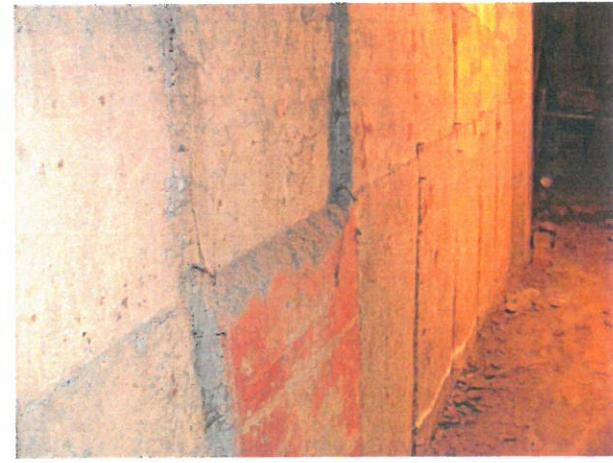
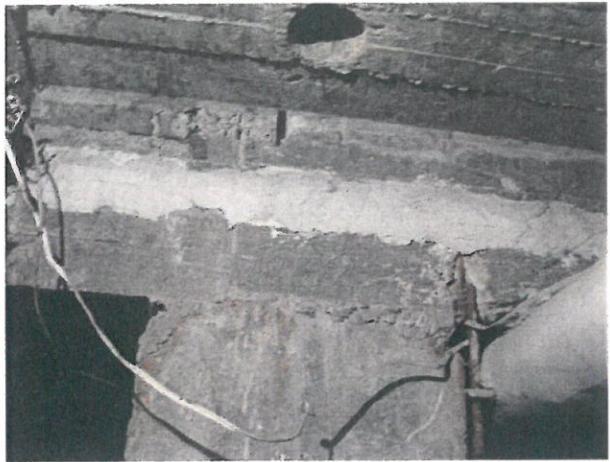
При огледа се констатира, че са налице обрушвания на бетона на монолитните греди и шайби, долната повърхност на таванските площи над сутерените и дъната на гредите на места са с недостатъчно бетоново покритие, с открита и корозирана армировка. Необходими са мерки за възстановяване цялостта на стоманобетоновите елементи.

Козирките над вратите към сутерена по северозападната фасада са с напукана и опадала циментова замазка, покрити с мъхове и треви. Необходимо е да се почистят до стоманобетонова плоча, да се изпълни хидроизолация и да се реши отводняването им. До вратите са изпълнени помещения за сметоизвозване, които некога не са се използвали по предназначение. В момента те са без врати и пълни с боклуци. Необходимо е да се почистят и затворят.

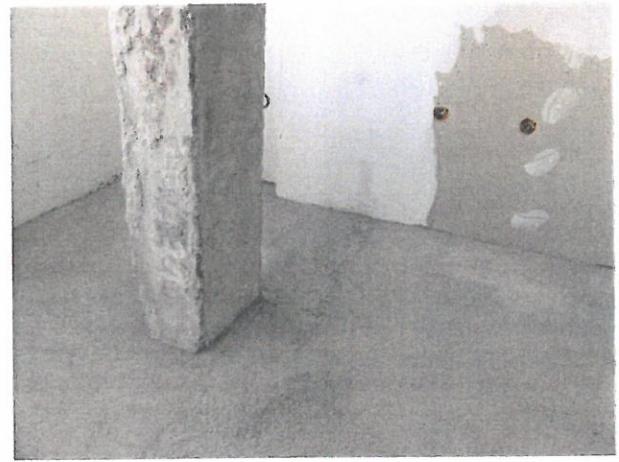
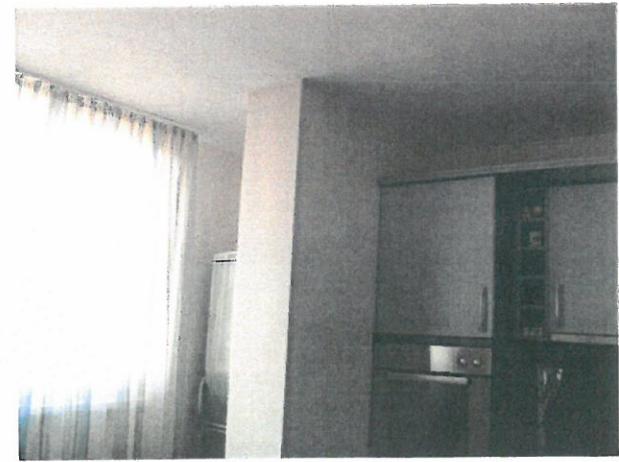
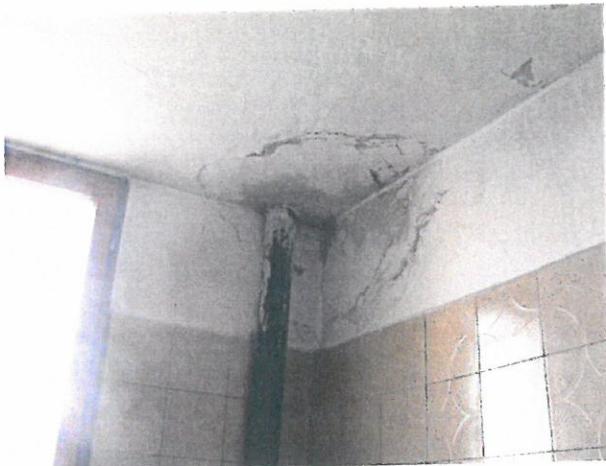
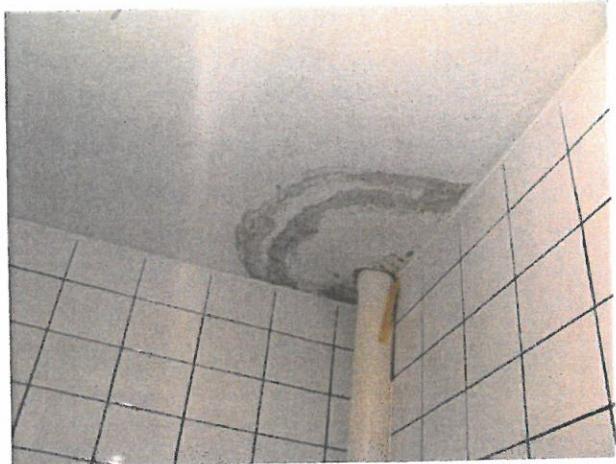
Етажните, таванска и покривната площи нямат недопустими провисвания. Стоманобетоновите колони на сградата са в добро състояние. При огледа не са установени недопустими повреди и деформации от действалите досега експлоатационни натоварвания. Наблюдават се течове от ВиК инсталациите, които е необходимо да се отстранят, за да не оказват неблагоприятно влияние върху носещите стоманобетонови елементи.

Въз основа на огледа може да се твърди, че основната конструкцията на сградата и работата ѝ е ненарушена и не са необходими мерки за усилването ѝ.

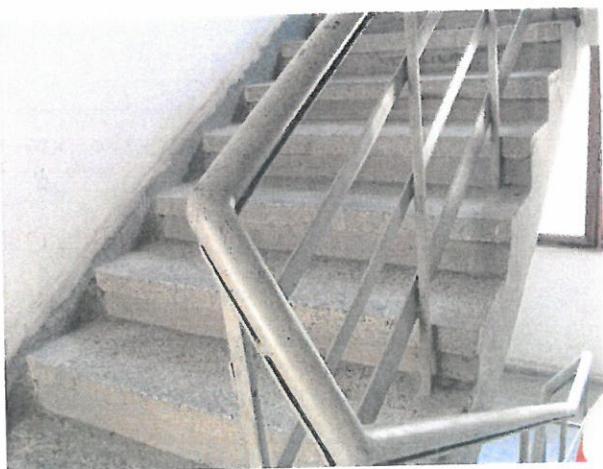
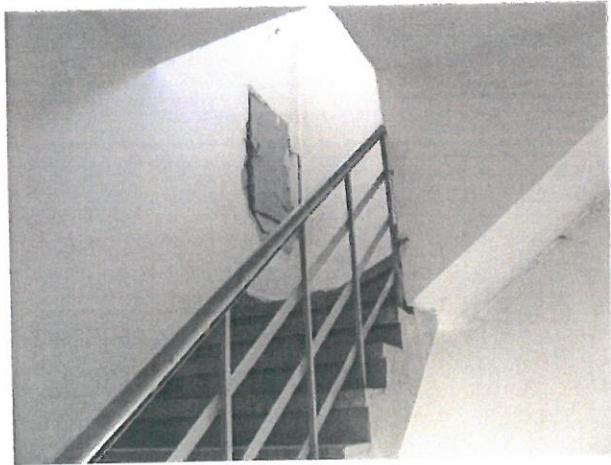
Конструкциите на стълбищните и асансьорни клетки са в много добро състояние – не се наблюдават недопустими пукнатини и деформации от продължително действалите експлоатационни натоварвания. Парапетите са изпълнени от стоманени профили. Височината им е недостатъчна и разположението на елементите не отговаря на нормативните изисквания, но състоянието им е сравнително добро, което позволява надстрояване и добавяне на допълнителни елементи.

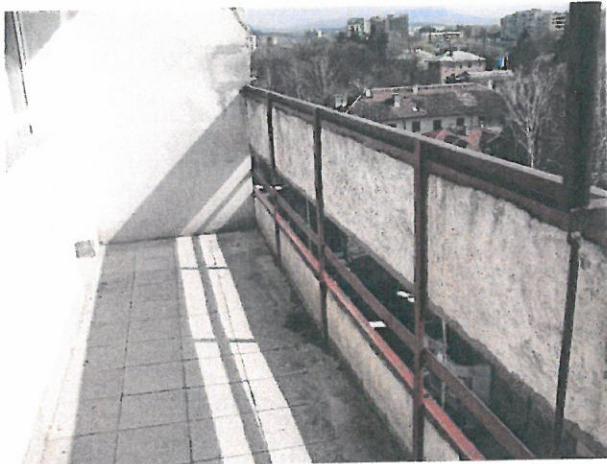
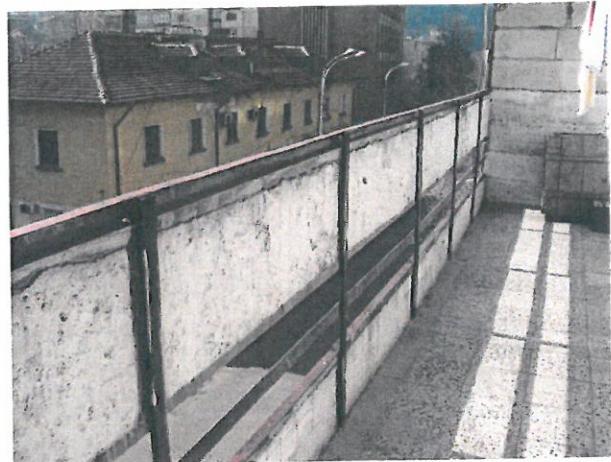
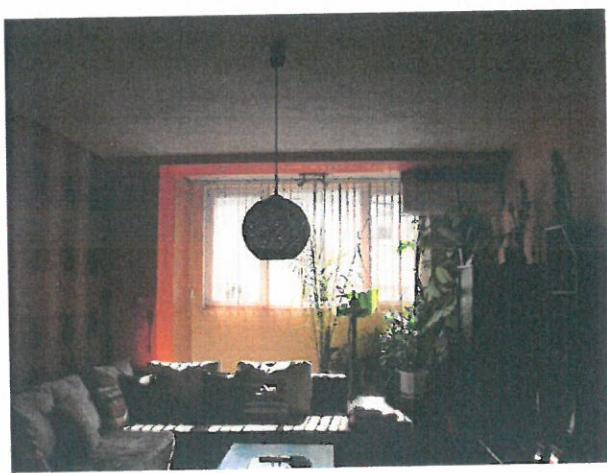
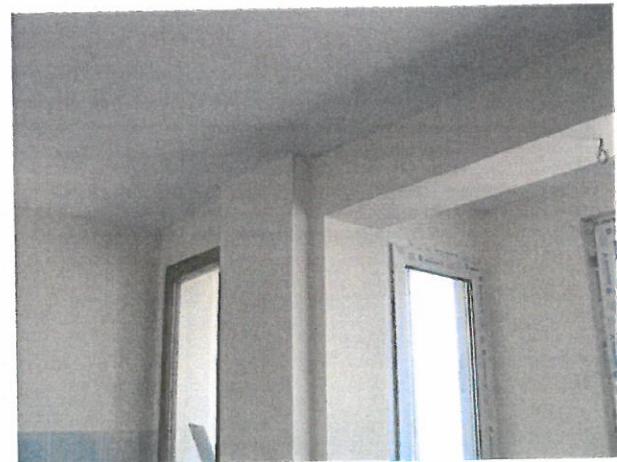
Конструкциите на балконите са части от подовите етажни площи. Парапетите са изпълнени ажурни стоманени части и балконски парапетни панели, обрамчени с метални профили. По фасадите се наблюдават затворени и остьклени балкони, като са иззидани стенички от тухли или газобетонни блокчета с отвор за прозорец, или са затворени с метална дограма. Посочените ограждания не претоварват подовата конструкция на балкона - товарите не превишават изчислителния проектен товар и подовата конструкция е запазила носимоспособността си. При приобщените тераси на отделни места по тавана и стените се наблюдава наличието на мухъл. Дължи се на липсата на топлоизолация и образуването на топлинни мостове. Този проблем ще бъди отстранен при изграждане на цялостния облик на фасадите и санирането им. Дъната на откритите балкони са обрушени по фасадната линия от стичането на повърхностните води. Наблюдава се открита и корозирана армировка на плочите. Металните части на парапетите са корозирали и на места са изкривени. Нарушени са фугите между парапетите и балконите, което позволява на водата да разрушава бетона. Необходимо е да се извърши саниране на плочите и основен ремонт на парапетите.

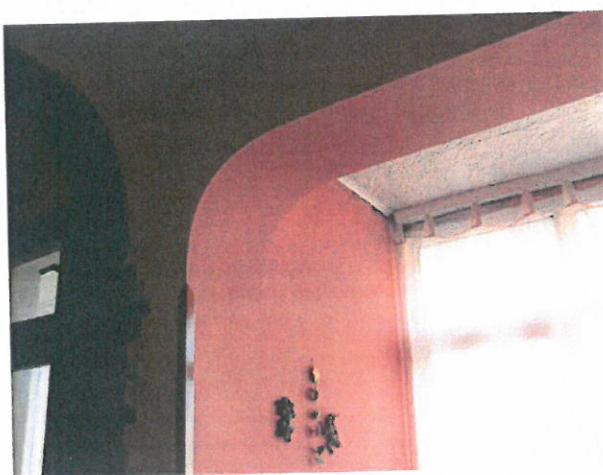
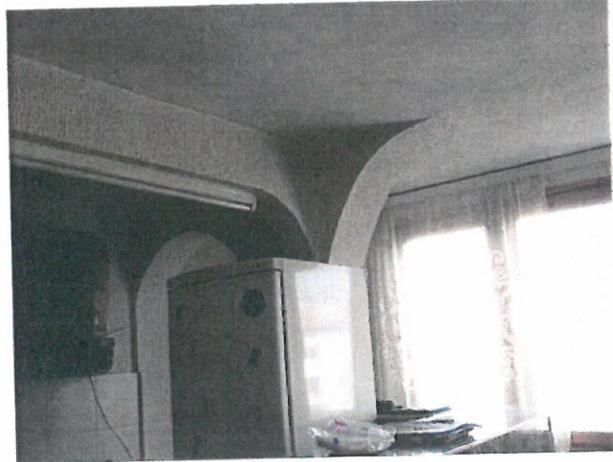
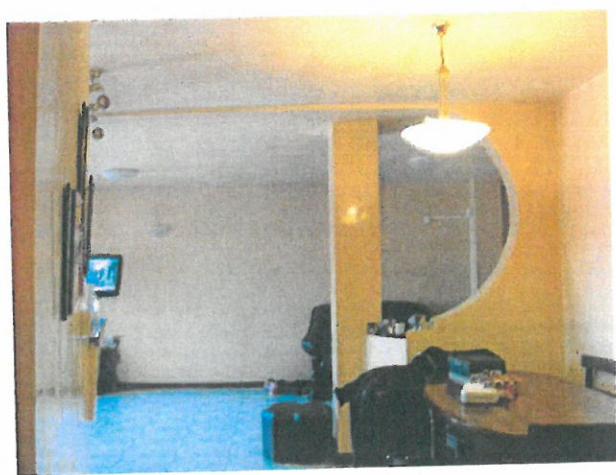
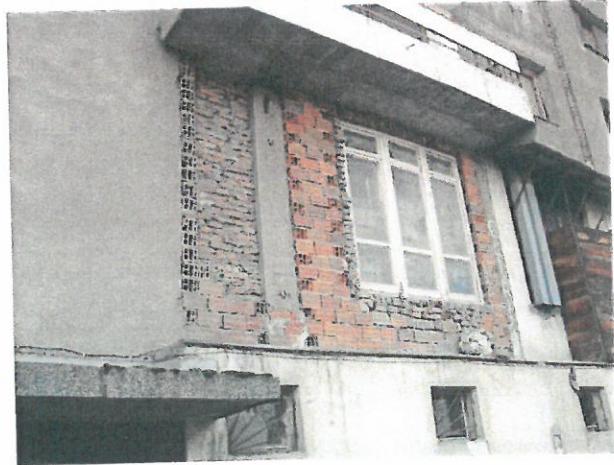
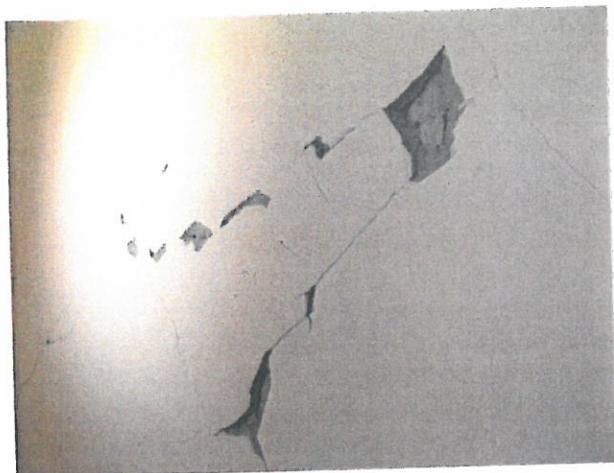
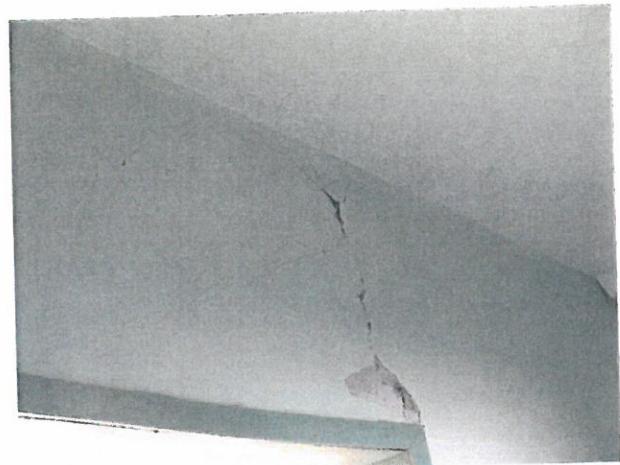
При огледа се установи, че в много от апартаментите са извършвани вътрешни преустройства, при които са премахвани стени и са изграждани нови, обикновено от газобетон. В повечето случаи, новоизградените стени са по-малко и по-леки от съществуващите. Тези преустройства не засягат носещата конструкция на сградата и не я претоварват.

Голяма част от вътрешните стени, особено на по-горните етажи, са напукани под действието на хоризонталните сейзмични сили. Това се дължи на липсата на връзки между стените и стоманобетоновата конструкция, т. е. те не са укрепени. Всички стени са самоносещи и пукнатините не представляват заплаха за сигурността на конструкцията, но създават отрицателни психологически реакции в живущите. В голяма част от апартаментите пукнатините са ремонтирани. Тъй като стените не са част от носещата конструкция на сградата, задължението за извършване на ремонта им в апартаментите е на собствениците. Такива пукнатини се наблюдават и по стените на стълбищните клетки към изходите за покривите и машинните помещения. Необходимо е да се извърши ремонт на тези стени.

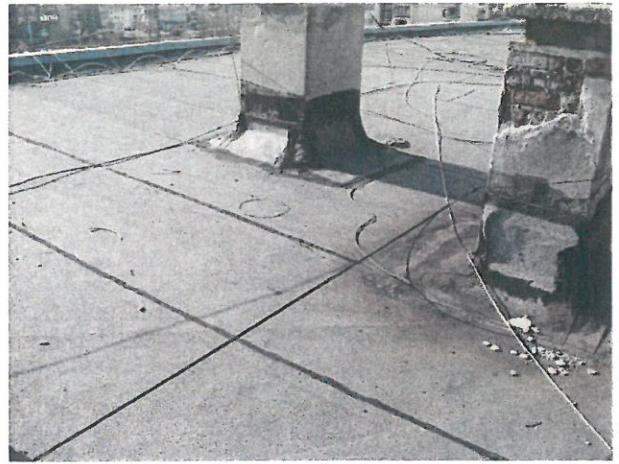
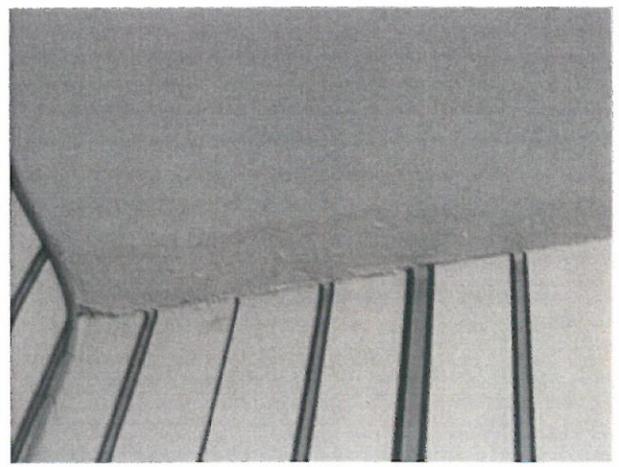
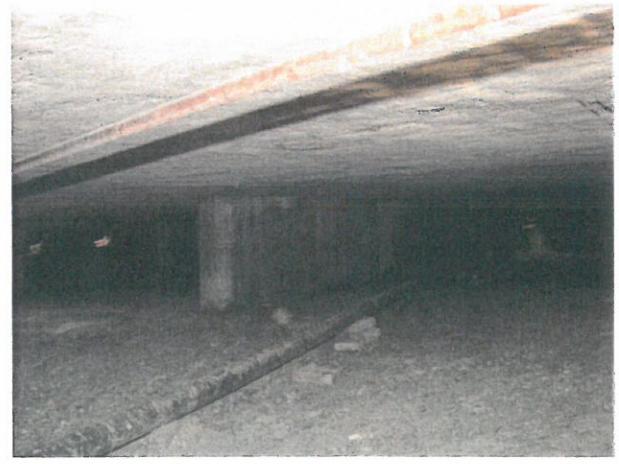
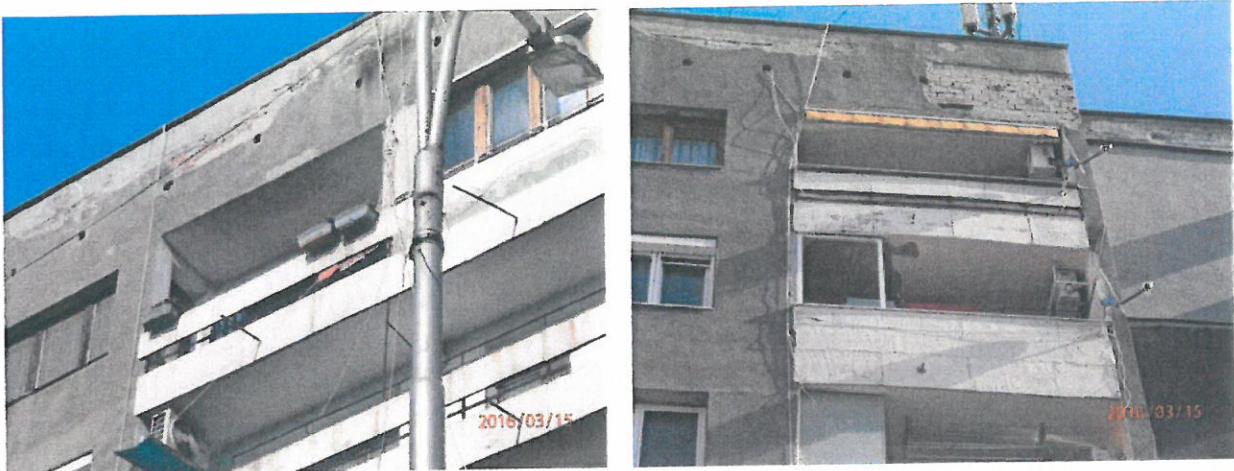
В годините на експлоатация са извършвани ремонти на покривите, а ламаринените обшивки по бордовете са частично подменяни. Битумната мушама е задигната по стените на машинните помещения – към момента на места е разлепена. Състоянието на покрива на сградата не е добро. Наблюдават се течове по дъното на покривните площи и по етажите. Старите ламаринени обшивки са прогнили и изкривени, на места липсват. Комините са с нарушена мазилка. Изпълнението на нова и качествена покривна изолация и ламаринени обшивки е задължително, с оглед запазване носимоспособността на покривните и тавански елементи, след предварително отстраняване на старите слоеве. Отводняването на покрива да се ревизира и при необходимост водосточните тръби да се подменят.

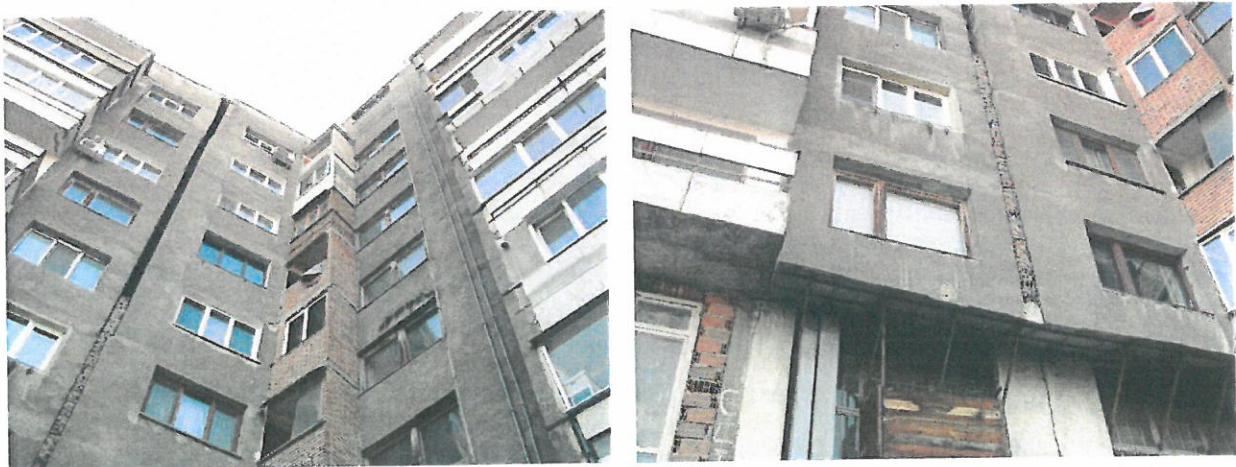
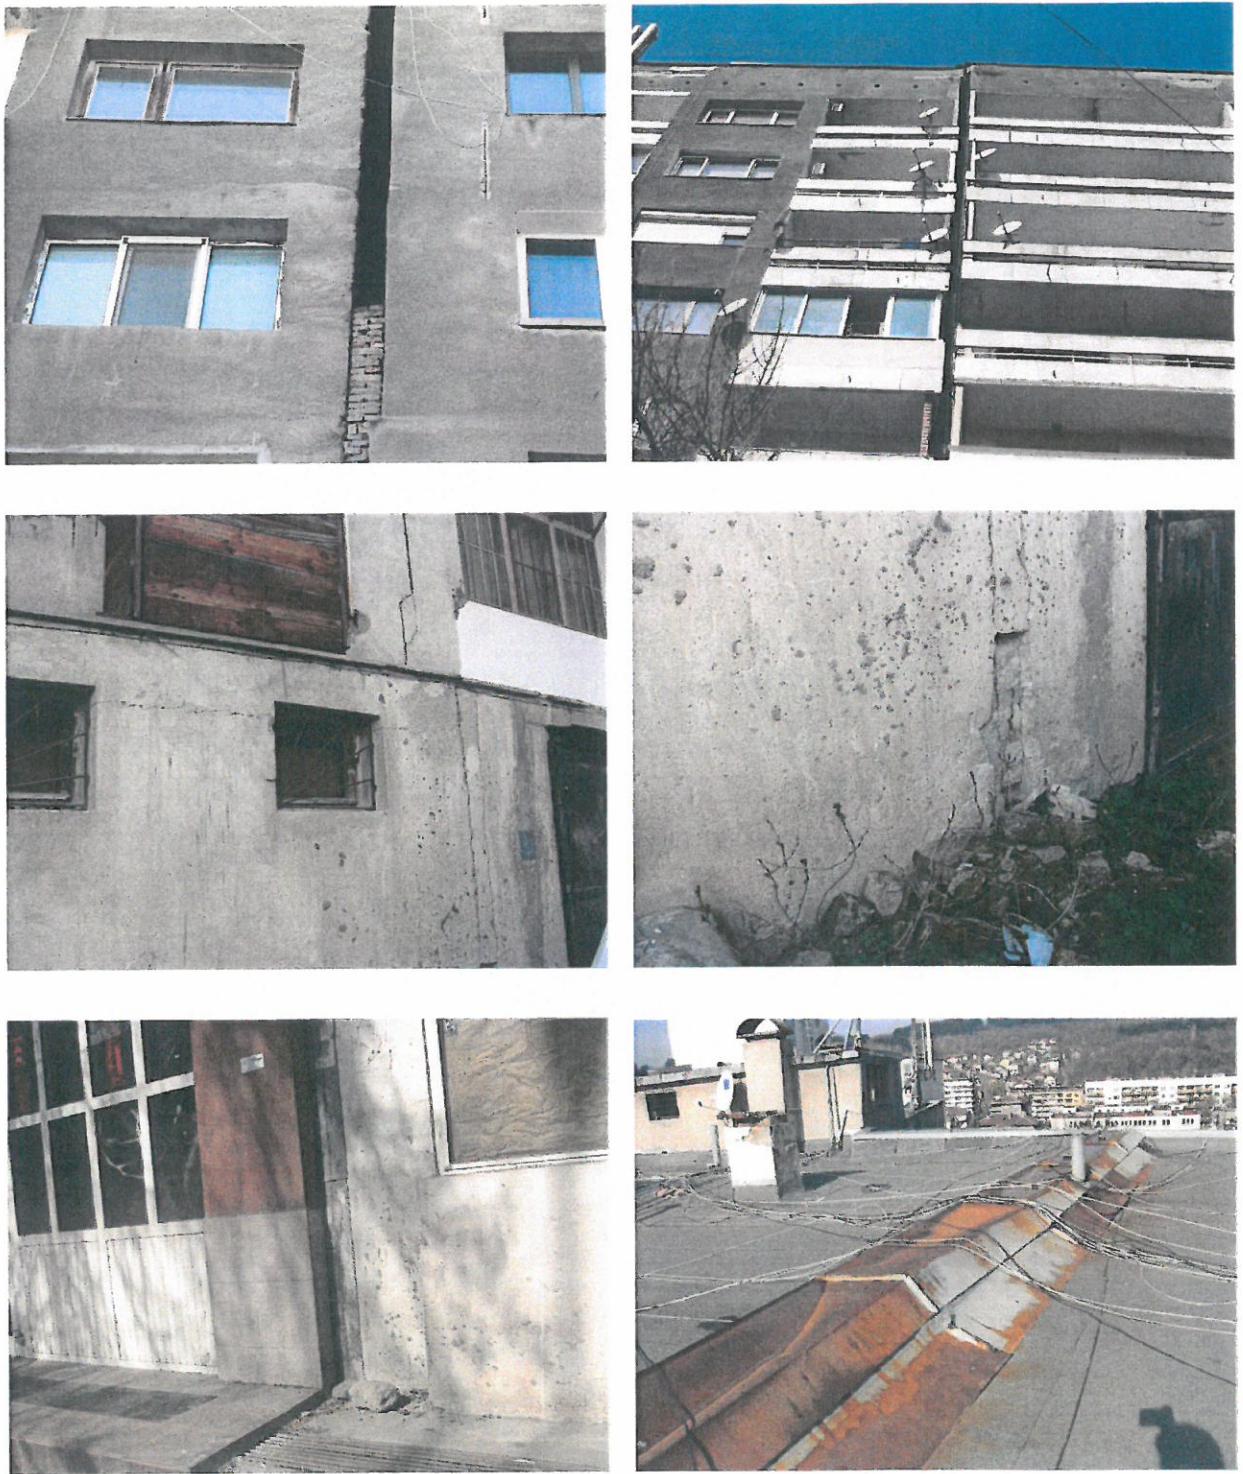
Деформационната фуга по цялата си височина от плочата на партерния етаж е изпълнена като отворена, а в сутеренния етаж е затворена. В годините на експлоатация във фугата до третия етаж по северозападната фасада са наредени единични тухли без разтвор, което затруднява работата й. По югоизточната фасада в партерния етаж фугата е затворена с ламарина. На покрива са изпълнени ламаринени обшивки, оформящи и затварящи фугата, които са изкривени и изгнили. Задължително е обшивките да се подменят при ремонта на покрива. Необходимо е фугата да се почисти и затвори по подходящ начин, описан по-долу в изложението.

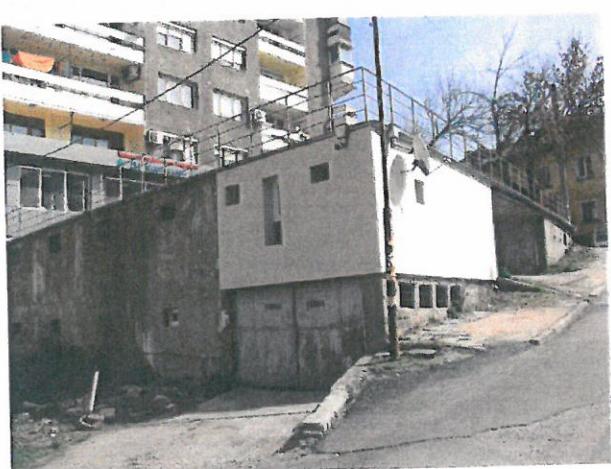
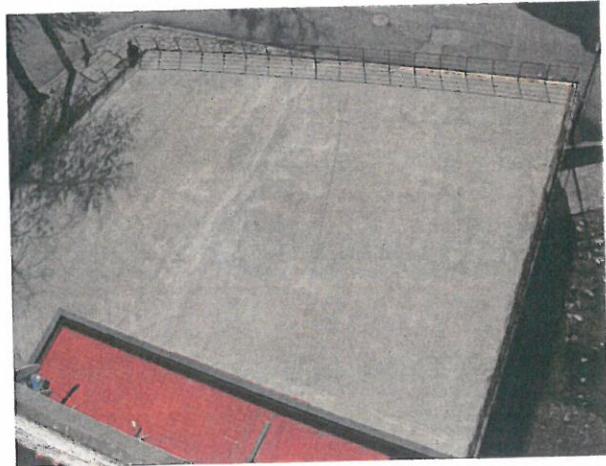
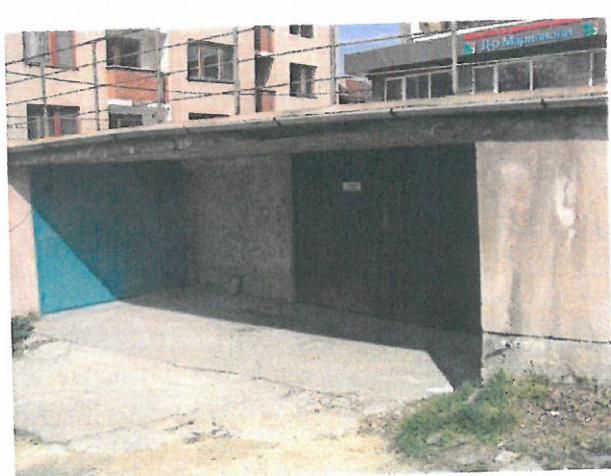
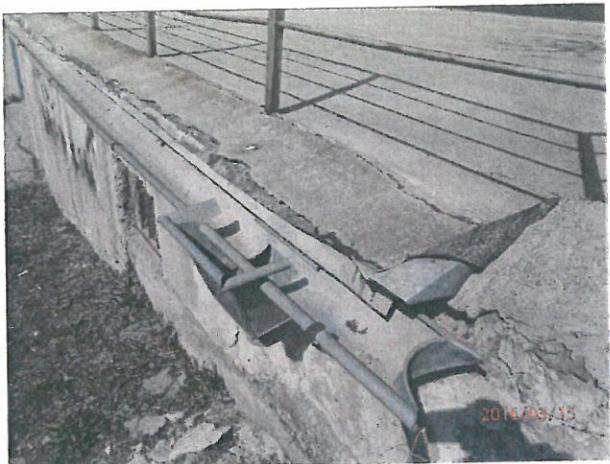
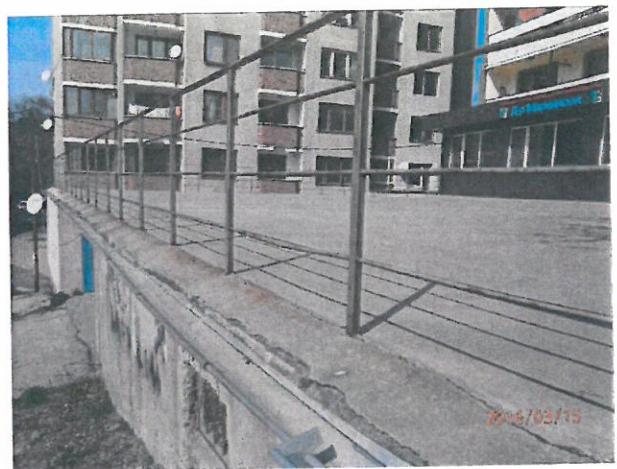
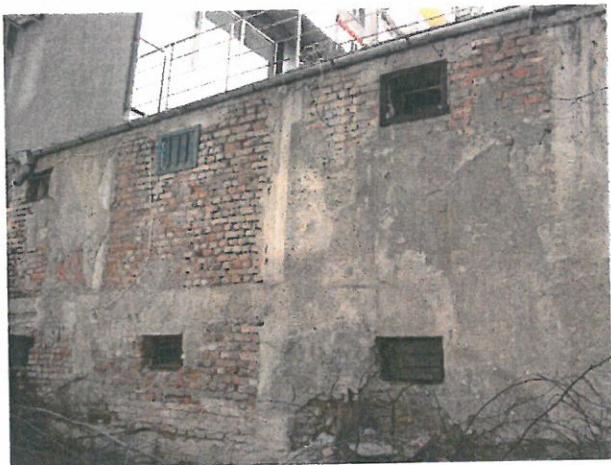
Конструкцията на гаражите е монолитна стоманобетонова, състояща се от колони и плочи. Фундирането и изпълнено върху ивични фундаменти. Всички стени са изпълнени от единични тухли. Външната мазилка по западната фасада и разрушена от непрекъснатите течове от покривната плоча.

Установени са течове от покривната плоча, поради нарушената изолация, както и по периферията, където е връзката с улуците. По тавана се наблюдава карбонизирал бетон, оголена и с начална степен на корозия армировка. Необходимо е да се изпълни нова хидроизолация върху покривната плоча, след отстраняване на съществуващите пластове настилка и изолация, и изпълнение на подходяща за външни условия настилка.

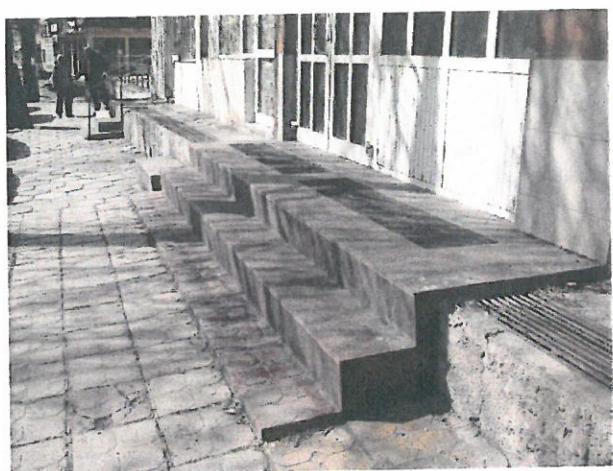
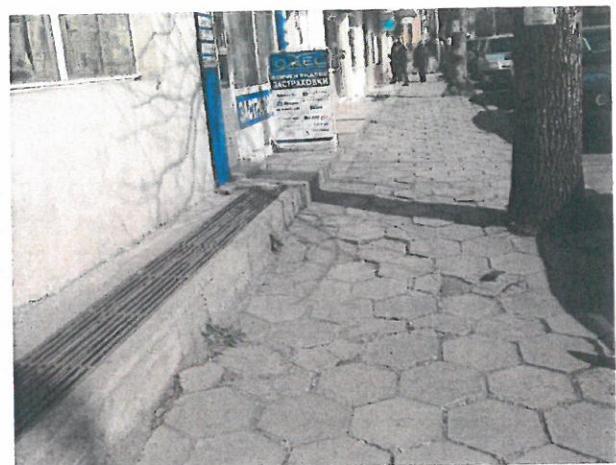
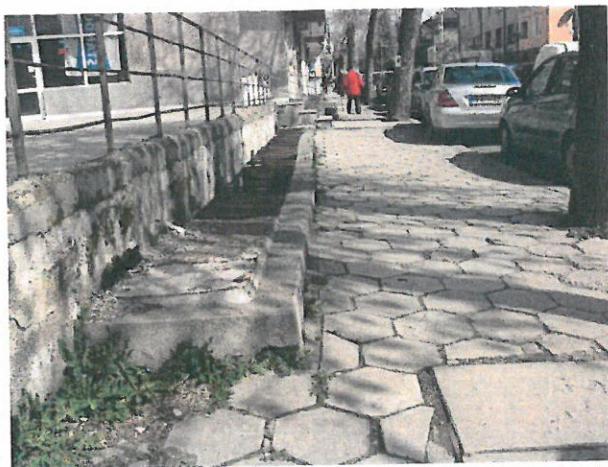
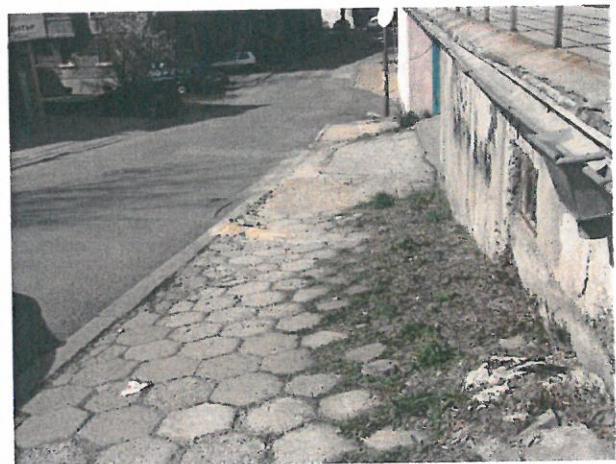
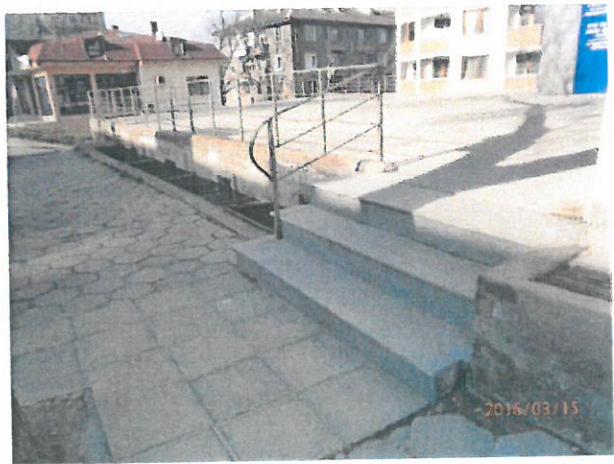
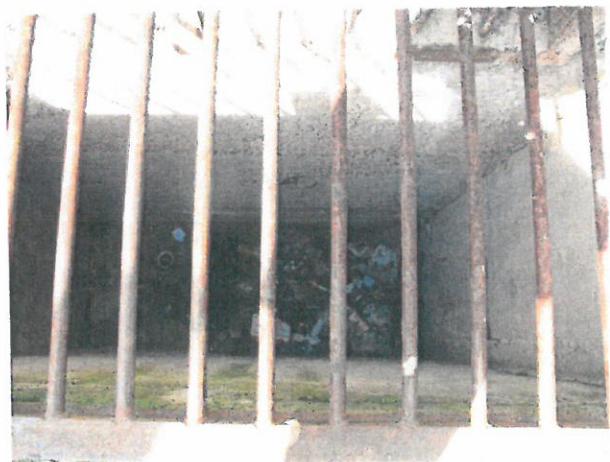
Улица "Отец Паисий" се намира на нивото на партерния етаж на разглежданата жилищна сграда, където са входовете А и Б. Тротоарът е изпълнен с тротоарни площи. Тук са разположени и английските дворове за осветяване и проветряване на сутерените. След южния ръб на сградата улицата става значително по-стръмна. Тротоарната настилка е нарушена, наблюдават се напукани и липсващи площи, израстнали треви. Английските дворове са запълнени с боклуци, а някои от решетките са с липсващи елементи. Тротоарна настилка е изпълнена и по южната фасада. По северозападните фасади на сградата тротоарна настилка не е изпълнявана. В непосредствена близост до сутеренните стени са израстнали треви и храсти. Това създава добри условия за проникване на повърхностни води в основите на сградата и компрометиране на конструкцията й.

Необходимо е да се извърши ремонт на съществуващите тротоарни ивици, като се обработи фугата между сградата и тротоара. Там където няма, да се изпълни тротоар с ширина 1 м след отстраняване на всички растения, подравняване и уплътняване на терена.

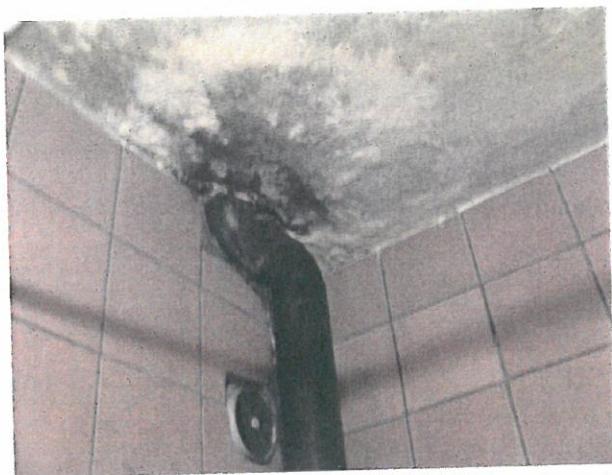
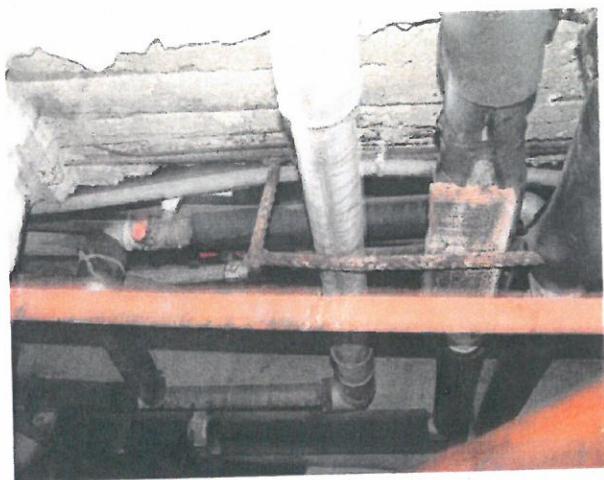
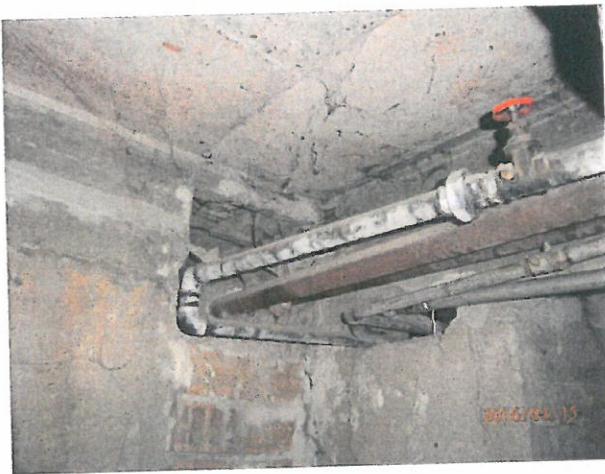
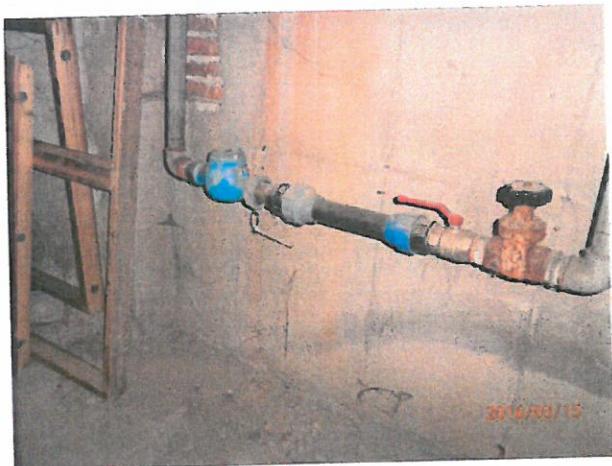
Водопроводната и канализационната инсталации в многофамилната жилищна сграда са частично амортизириани и морално остаряли. Наблюдават се недопустими течове по етажите и в сутерена от ВиК инсталациите.

Всички течове от инсталациите оказват негативно влияние върху конструкцията на сградата - върху състоянието на основите, колоните и подовите площи, които са подложени на мокрене. Каналните води са агресивни към бетона и стоманата, което създава предпоставки за по-бързото компрометиране на конструктивните елементи. Освен това създават лоши здравно-хигиенни условия в жилищата и мазетата. Необходимо е да се извърши ремонт с подмяна на компрометираните части на инсталациите в общите части.
