## КОНСТРУКТИВНО СТАНОВИЩЕ

**ОБЕКТ: Обновяване на Общински комплекс „Дворец на културата”,  
гр. Перник - ЕТАП 1, във връзка с «Инвестиционна програма за  
климата», финансирана от Национален доверителен фонд**

**ЧАСТ: КОНСТРУКТИВНА**

СОФИЯ  
Януари 2017 г.

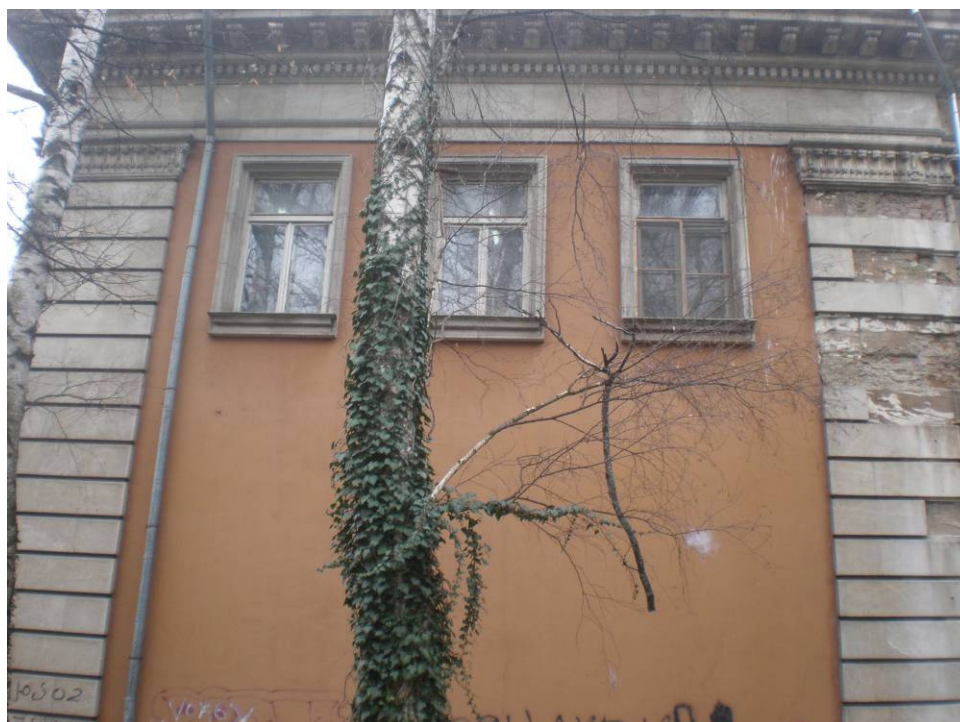
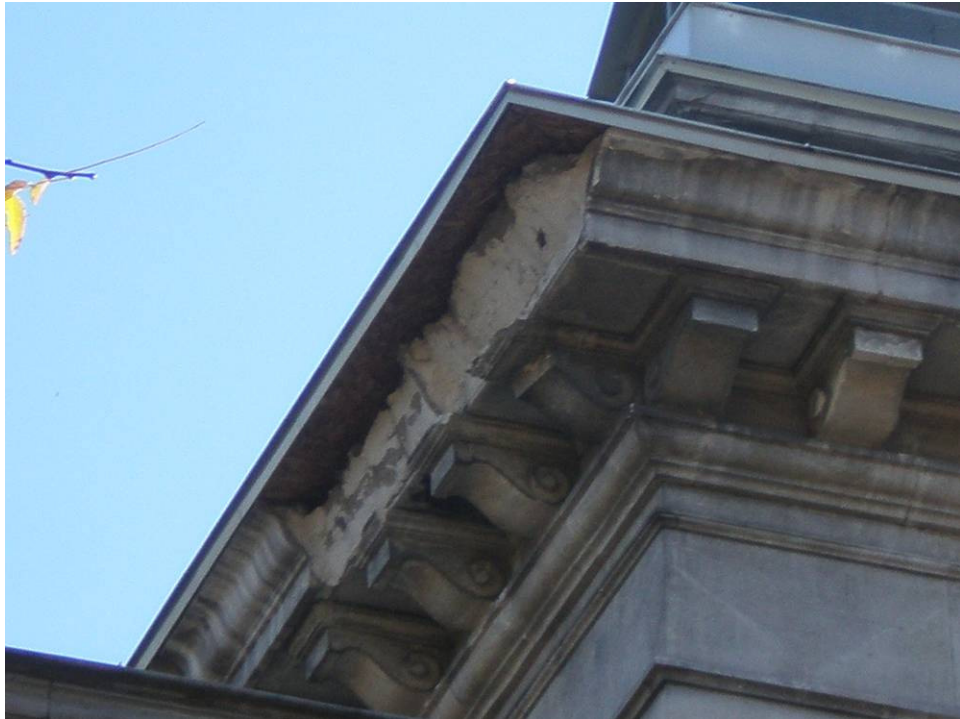
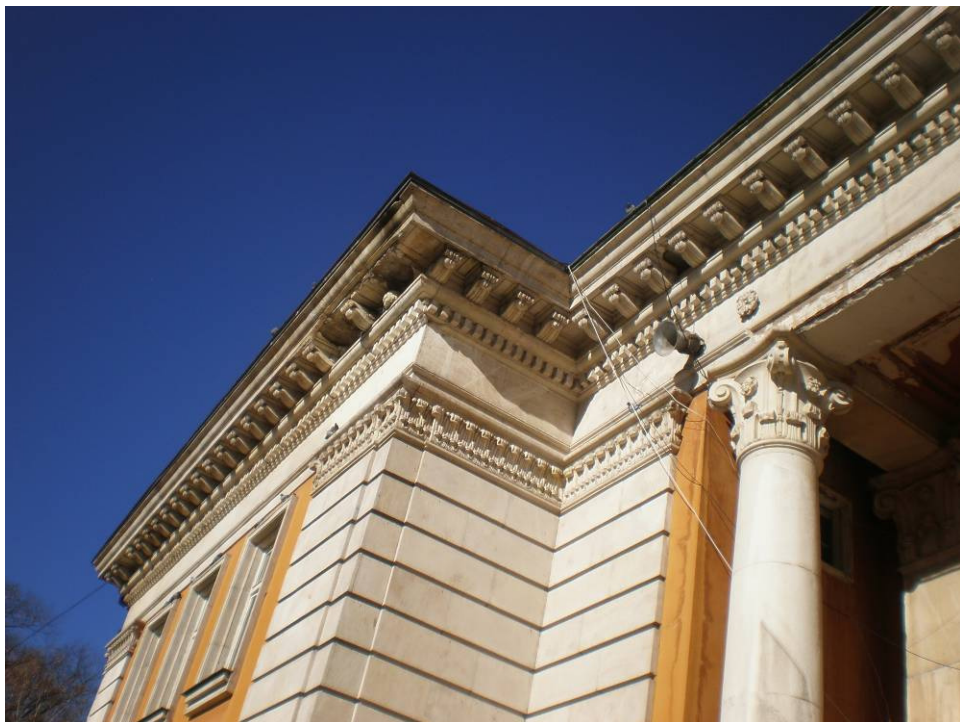
Въпреки тези ремонти беше констатирано, че има и не са отстранени много дефекти от напукани фасадни облицовъчни плочи и архитектурни елементи и има опасност за падане на нови виж снимки [№1, №2 и №3].

извърши заедно с топлинното изолиране на външните стени на сградата. Първа стъпка в реставрацията е да се провери на място захващането на всеки един елемент от фасадата на сградата. Елементите, които се окажат не надеждно закрепени към фасадата на сградата да бъдат демонтирани. За облицовките да се вземат размери от място, за волутите и балюстрите да се направи шаблон по съществуващите елементи. Основата под падналите и демонтираните елементи трябва да се подготви съгласно с изискванията на производителя на разтворите за монтаж. Предвижда се всички елементи да се монтират посредством анкери (шпилки) със скрит монтаж посредством бързо втвърдяващо лепило като Sika AnchorFix® – 1. Анкерите (шпилките) се закрепят първоначално към елемента, който ще се монтира. След това върху площта от елемента, която ще се залепва се поставя и дву копонентно циментово лепило например Technorap – 2. Така подготвения елемент се монтира чрез анкерите(шпилките) в пробитите и подготвени с бързо втвърдяващо лепило като Sika AnchorFix® – 1.

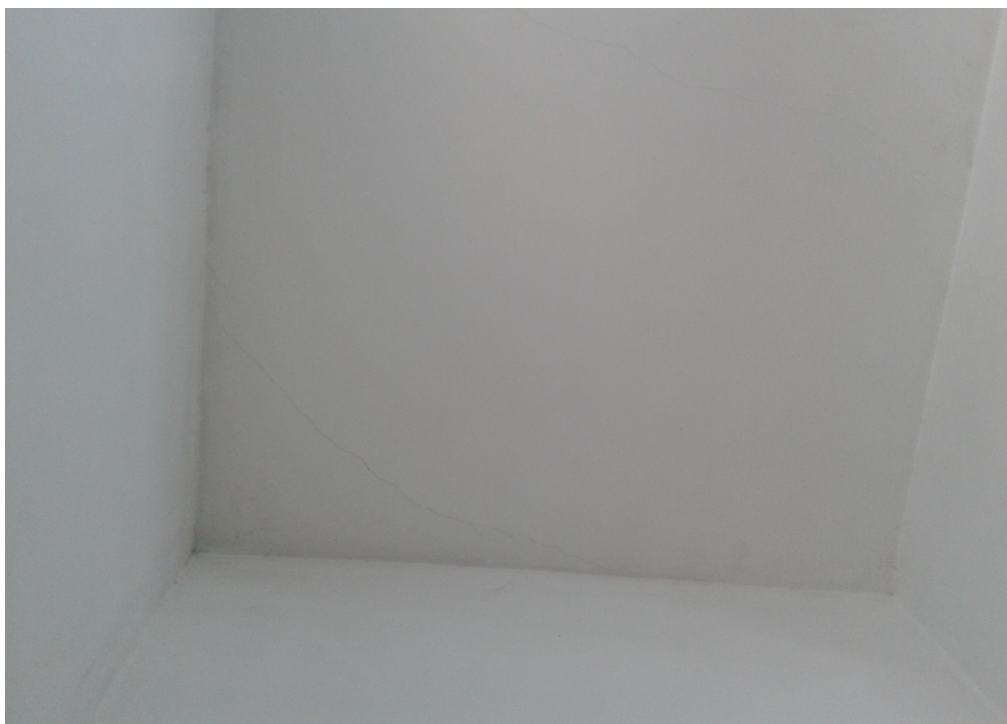
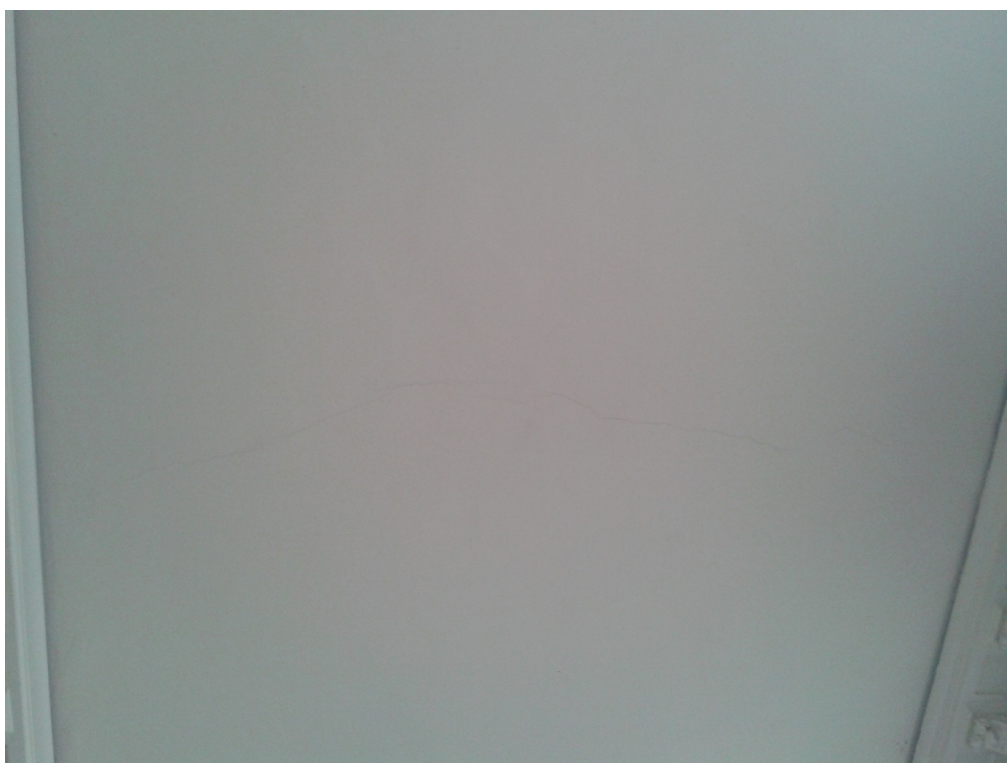
В помещенията на библиотеката между оси 21/22 и оси А/О бяха локализирани пукнатини в стоманобетонната плоча на кота +6.10, както и в стоманобетонните пояси в сутерена – снимки [№4 и №5].

По данни на персонала на библиотеката тези пукнатини са се появили след земетресението от 2012г. Пукнатините на стоманобетонните пояси в сутерена се дължат на неравномерно слягане в тази част на сградата по ос 22. В ниската част от сградата между оси А1 и В1 в ляво от ос 9 е констатирано наличието на наклонена пукнатина в зидарията – снимка №6.

Основната носеща конструкция на сградата видимо няма деформации и повреди, които застрашават сигурността ѝ. Констатирани и описани са в конструктивната експертиза към техническия паспорт локални повреди основно в помещенията на библиотеката между оси 21/22 и оси А/О. Тези пукнатини са възникнали след земетресението от 2012г. и към момента не влияят върху носещата способност на сградата.

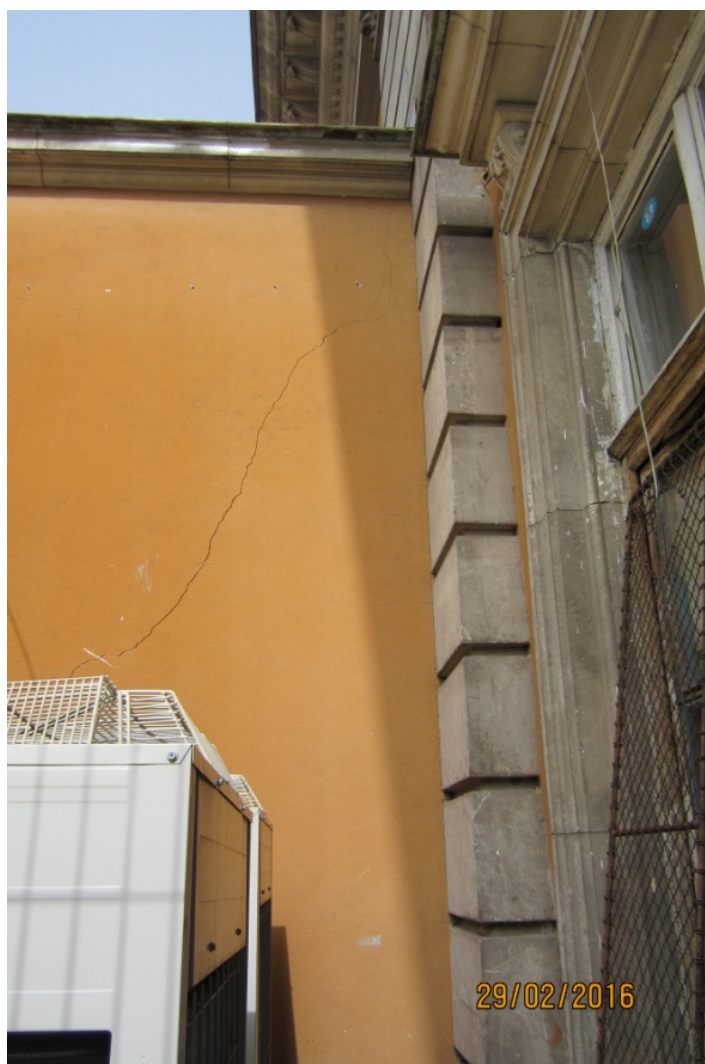
Снимка №6

Тези дефекти са провокирани и от навлизането на дъждовни води под основите на сградата. В следствие на течове от инсталациите в сградата и навлизането на външни дъждовни води са констатирани елементи с обрушено бетоново покритие и започнала корозия по надлъжната и напречната армировки – снимки [№7 и №8].

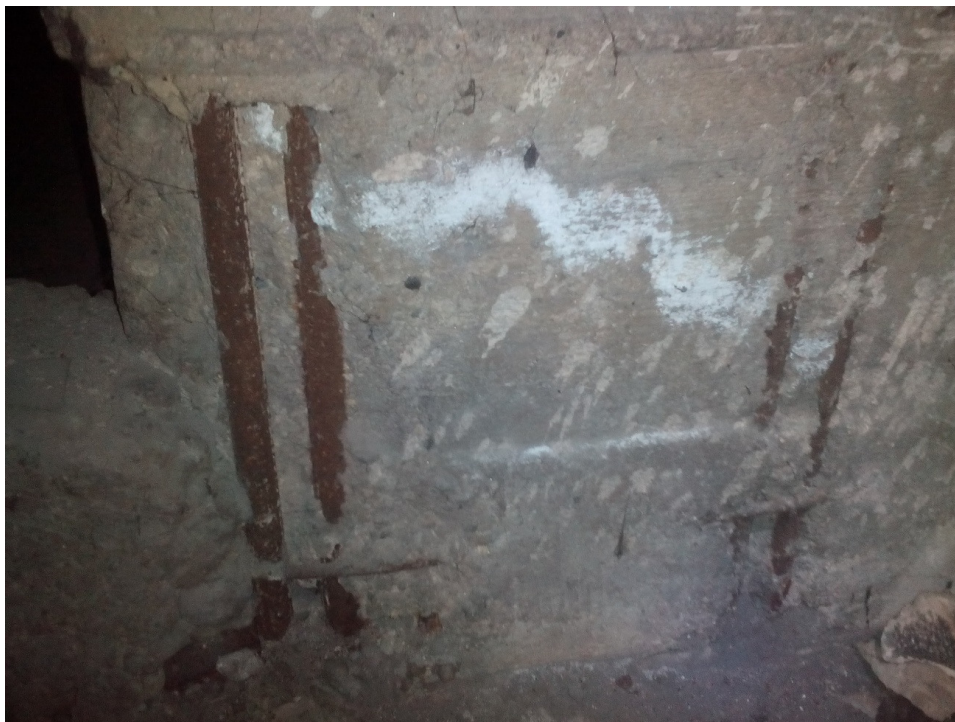
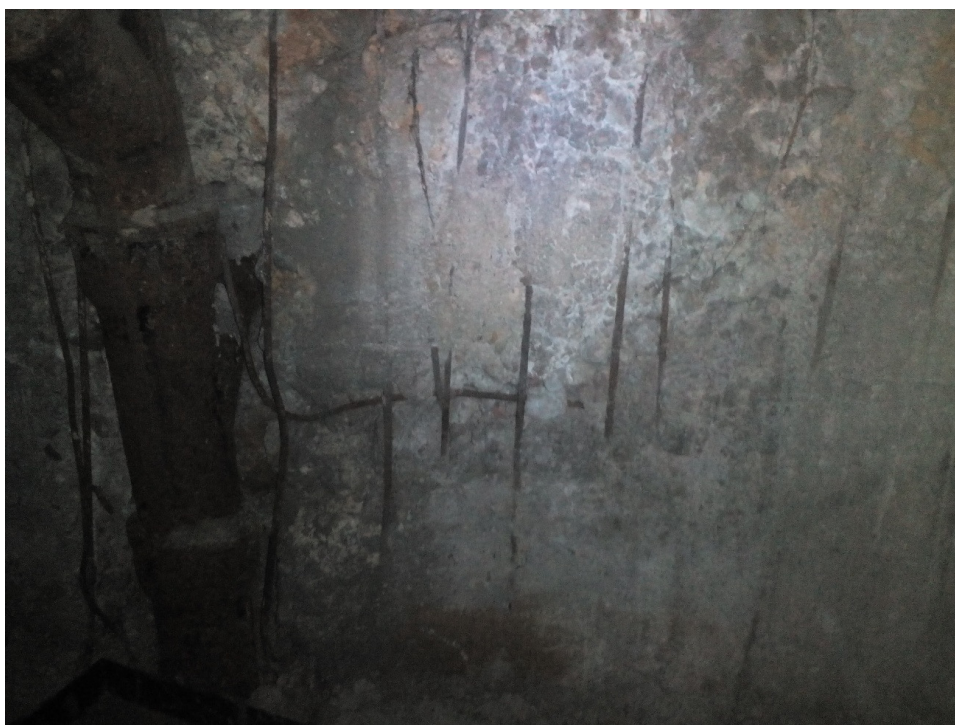
В резултат на проведени обектови измервания за отделните елементи от стоманобетонната конструкция е установено, че съпротивляемостта на бетона от стоманобетонните елементи в зоната на сутерена (където са налични следи от течове или влага) варира в границите от 9  $\Omega$ .cm до 13  $\Omega$ .cm или средно 10,8  $\Omega$ .cm. В основната си част измерените стойности са по-ниски от 12  $\Omega$ .cm, което показва, че в тези части от стоманобетонната конструкция е значителна вероятността от развитие на корозия в армировъчните стомани и следва да не се допуска значително овлажняване или друго влошаване на експлоатационните условия, при които работи конструкцията. Проведено е и обектово измерване за определяне дълбочината на карбонизация на бетона и се установи че дълбочината на карбонизация на бетона от измерените опитни точки (които са в зони с неплътна структура на бетона или зони с налични следи от течове) варира в границите от 26 mm до над 70 mm. В основната част от измерванията дълбочината на карбонизация превишава дебелината на защитното бетонно покритие на армировката, което показва, че армировъчната стомана в тези места не е защитена от развитие на интензивни корозионни процеси.
