ДОКЛАД

за резултатите от обследването за установяване на техническите характеристики, свързани с изискванията по чл. 169, ал. 1, т. 1-5, ал. 2 и ал. 3 от Закона за устройство на територията и изготвяне на технически паспорт

| Обект: | МНОГОФАМИЛНА ЖИЛИЩНА СГРАДА в гр.Перник, кв.„Изток”, ул.„Бучински път” Бл.3, вх.А и вх.Б с Рег № 15/Д-98/24.03.2015 г. на заявлението за интерес и финансова помощ |

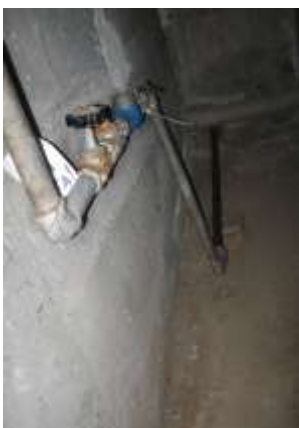
Сградно водопроводно отклонение

Сградата се състои от два входа „Б” и „В”, и е захранена с вода за питейно-битови нужди от уличен водопровод”. За всеки вход е изпълнено сградно водопроводно отклонение. Сградните водопроводни отклонения са изпълнени с полиетиленови тръби Ø50 mm. За измерване на изразходваните водни количества е обособен общ водомерно-арматурен възел за студена вода за вход „Б” и общ водомерно-арматурен възел за студена вода вход „В”, монтирани в полуподземното ниво. Всеки сграден водомерно-арматурен възел се състои от спирателен кран преди и след водомера, водомер с $Q_{\max} = 12 \text{ m}^3/\text{ч}$ и възвратен клапан. За всяко жилище във вход „В” са обособени индивидуални водомерно-арматурни възли за студена и гореща вода, които включват СК, Водомер и ОК. Във вход „Б” за всяко жилище са обособени индивидуални водомерно-арматурни възли за студена вода.

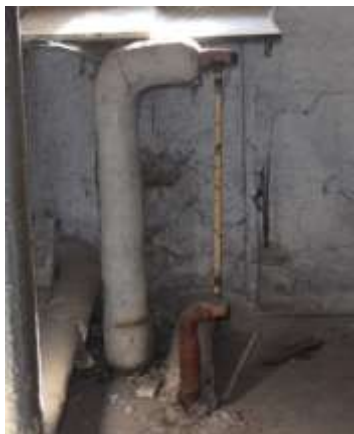
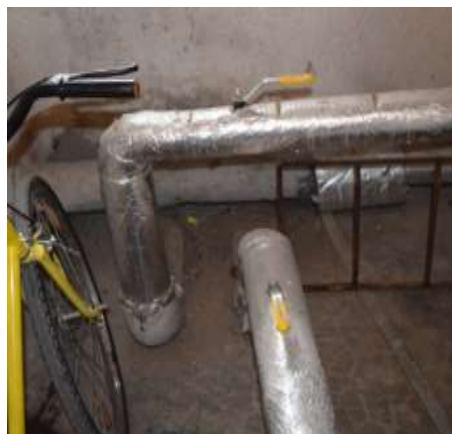
Топлоснабдяването на обекта е централно с топлоносител топла вода от ТЕЦ Перник. Жилищната сграда се състои от два входа – вход Б и вход В. За всеки един от входовете има отделно отклонение от външния топлопровод, който е положен подземно. От външния топлопровод топлата вода постъпва директно в помещенията за абонатните станция на двата входа посредством топлоизолирана стоманена безшевна тръба с диаметър ф76х3мм. Във вход Б абонатната станция е разкачена и линията от външния топлопровод е затворена посредством спирателни кранове.

Оценка и мерки: Видимия участък на топлопровода от влизането в сградата до абонатната станция е в сравнително добро състояние

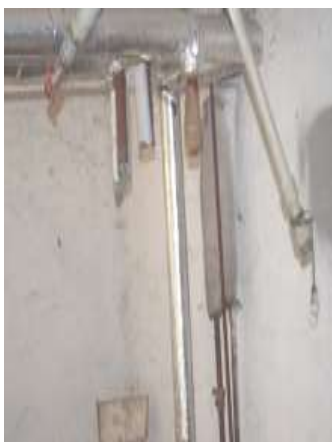
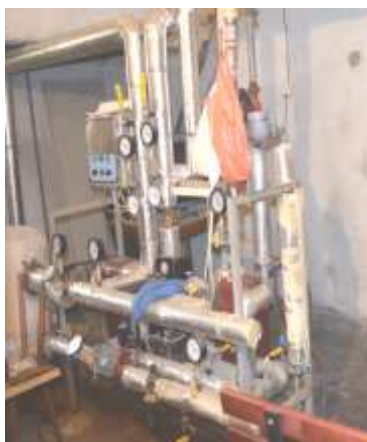
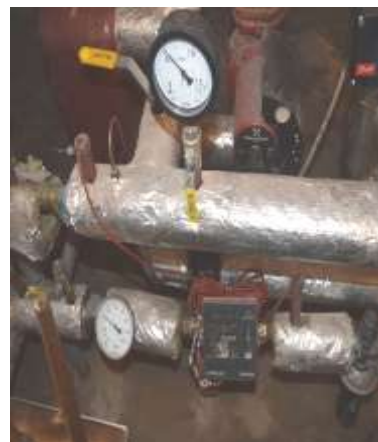
В сутерена във вход Б и вход В са обособени самостоятелни помещения за абонатни станции. Абонатната станция във вход Б е разкачена преди 6-7 години и там нямаме централно топлоснабдяване. Във вход В е монтирана абонатната станция, която е:

Количеството на потребената топлинна енергия във вход В се измерва с топломер, монтиран на връщания тръбопровод.

Тръбопроводите в помещението на абонатната станция са топлинно изолирани с топлоизолация от микропореста гума с алуминиево фолио.

1. Абонатната станция на вход В е в много добро състояние.
2. Да се възстанови разкачената абонатна станция на вход Б.
3. При полагане на фасадна топлоизолация, да се демонтира датчика за външна температура, да се положи топлоизолацията, след което наново да се монтира датчика върху вече положената топлоизолация.

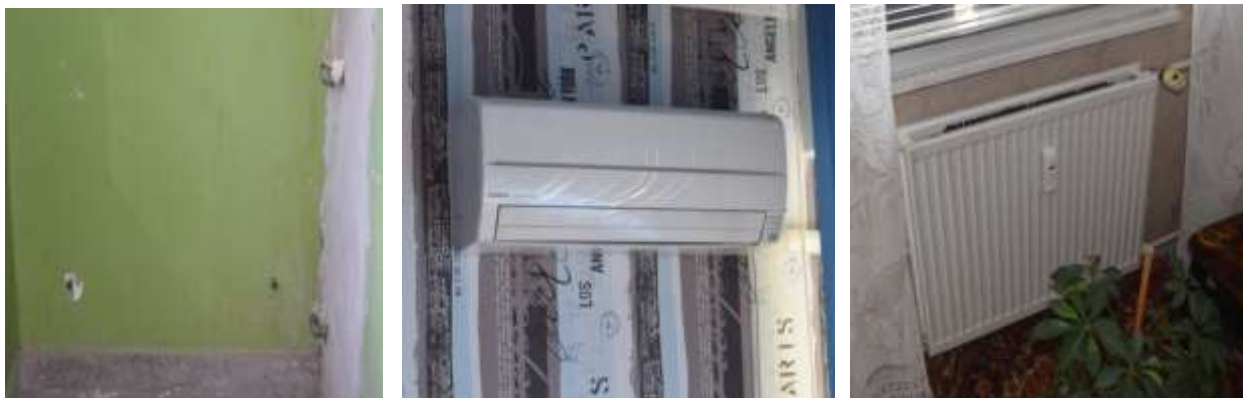
разпределителна мрежа, като същата е монтирана високо, под таванската плоча на сутерена и е топлинно изолирана. Част от топлоизолацията е нарушена. Вертикалните щрангове са открит монтаж, с изключение на тези минаващи през стълбищната клетка, където са скрити. Отоплителната инсталация е обезопасена с отворен разширителен съд, монтиран в подпокривното пространство.

Отоплителните тела са панелни радиатори. Отоплителните тела в стълбищната клетка са демонтирани. Радиаторните вентили са обикновени и с термостатна глава. На отоплителните тела са монтирани и индивидуални разпределители за измерване на потребената топлинна енергия от тях. В преходните сезони част от апартаментите се отопляват с климатици.

Да се възстановят всички изрязани вертикални щрангове.

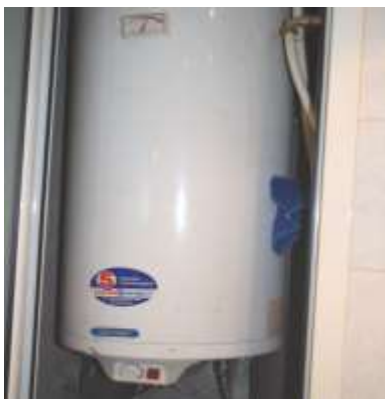
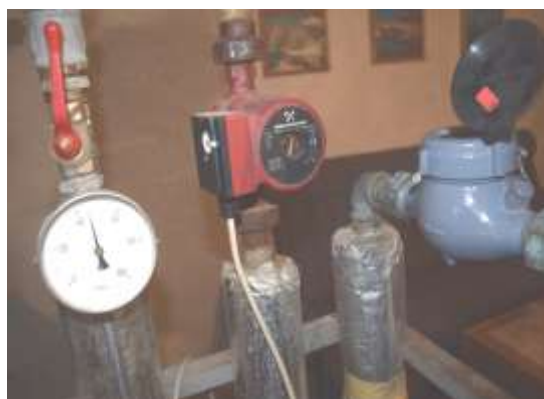
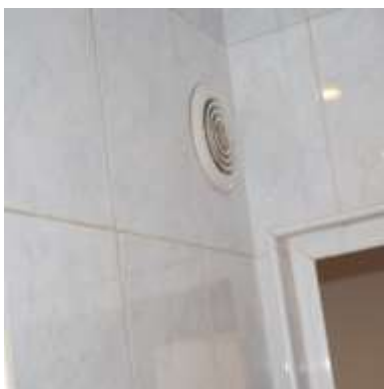
Във вход Б има изградена централна инсталация за БГВ, но предвид демонтирането на абонатната станция тя не функционира. Водата за битови нужди в отделните апартаменти се осигурява от обемни електрически бойлери.

Във вход В има изградена централна инсталация за БГВ от гореописаната абонатна станция. Има изградена и функционираща линия за рецикулация с рецикулационна помпа от абонатната станция.

Оценка и мерки: Предвид годината на въвеждане на сградата в експлоатация и изграждането на инсталацията за БГВ, се предполага значително намаляване на проходимостта на тръбната мрежа. Препоръчително е подмяната на цялата тръбна мрежа за топла вода.
