ДОКЛАД

за резултатите от обследването за установяване на техническите характеристики, свързани с изискванията по чл. 169, ал. 1, т. 1-5, ал. 2 и ал. 3 от Закона за устройство на територията и изготвяне на технически паспорт

Обект:	МНОГОФАМИЛНА ЖИЛИЩНА СГРАДА в гр.Перник, кв.„Изток”, ул.„Юрий Гагарин” Бл.12” с Рег № 15/Д-30/16.02.2015 г. на заявлението за интерес и финансова помощ
---------------	--

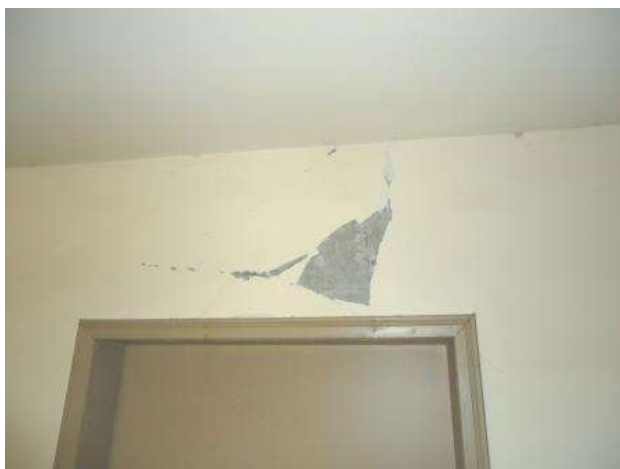
- След земетресението през 2012 год. са се появили пукнатини по щурцове над вратите, вертикални пукнатини на местата на технологичното прекъсване на стенните елементи, по вътрешни преградни зидове и по външни ограждащи зидове.

Пукнатини над вратите

Пукнатините, получени вследствие на земетресението са се образували в неносещи конструктивни елементи и не застрашават носещата конструкция на сградата.

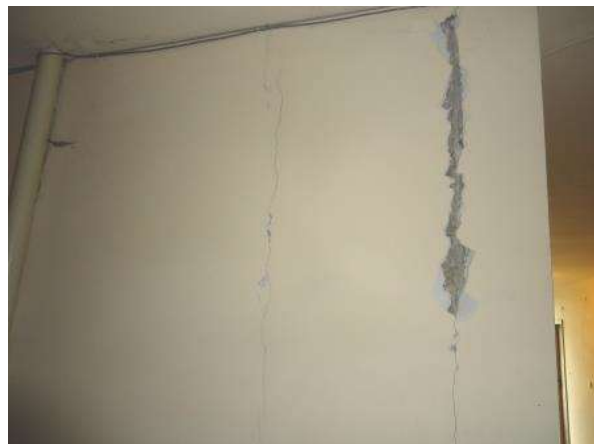
Пукнатини на местата на технологично прекъсване на стоманобетоновите елементи /стени в стълбищната клетка/

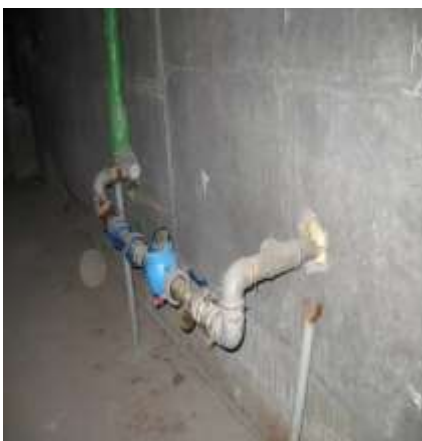
Сградата е захранена с вода за питейно-битови нужди от уличен водопровод. Сградното водопроводно отклонение е изпълнено със стоманени поцинковани тръби $\varnothing 2''$. За измерване на изразходваните водни количества е обособен общ водомерно-арматурен възел, монтиран на полуподземния етаж. Водомерно-арматурният възел се състои от спирателен кран преди и след водомера, мрежест филтър DN50 и водомер с $Q_{\max} = 30 \text{ м}^3/\text{ч}$. За всяко жилище са обособени индивидуални водомерно-арматурни възли за студена и гореща вода, които включват спирателен кран, Водомер и възвратен клапан.

Сградно водопроводно отклонение

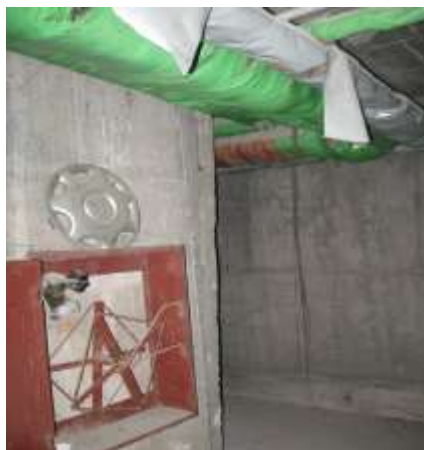
Хоризонтална мрежа в сутурена топлоизолирана и ПК 2"

Сградна водопроводна инсталация е с долно разпределение. Хоризонталната разпределителна мрежа за студена и гореща вода в полуподземния етаж е изпълнена с поцинковани стоманени тръби, фитинги и арматури. Водопроводната инсталация е изпълнена окачена по тавана и стените на помещенията. Успоредно с тръбите за студена и гореща вода са монтирана и циркулационната мрежа.

Хоризонталната разпределителна мрежа е топлоизолирана.

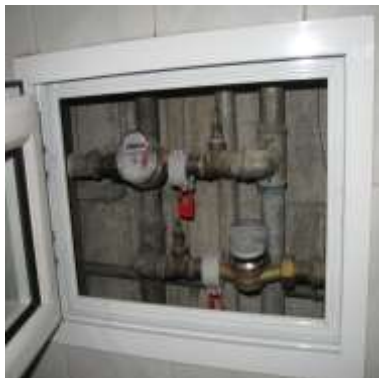
ВВК

Съгласно Чл. 197, пожарните кранове са предвидени в коридора на етажите. Липсва оборудването на противопожарните касети.

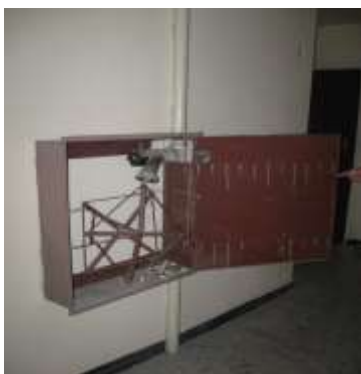
В жилищната сграда има изпълнена сградна противопожарна инсталация от стоманени тръби 2". Тя е проектирана и изпълнена общо с инсталацията за питейно-битови нужди.

ПК 2"

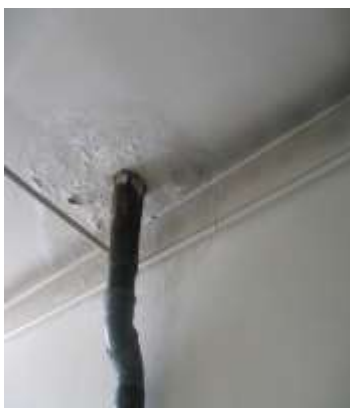
Отводняването на покрива е решено с водоприемници тип „воронки“, и вътрешни водосточни тръби - PVC Ø110мм, които минават в инсталационните шахти, в коридорите и през терасите. Атмосферните води от покрива, са включени в хоризонталната канализация на сградата. При направените огледи бяха констатирани много течове в коридорите и терасите по покривната плоча.

ВКК за дъждовни води
теч по покривната плоча

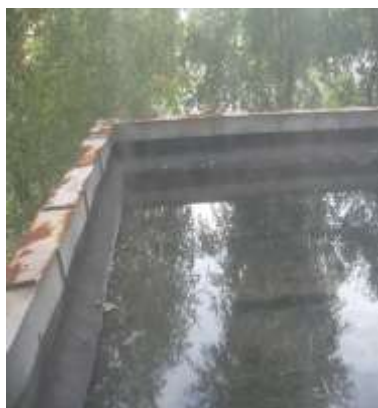
лошо отводняване на покрива

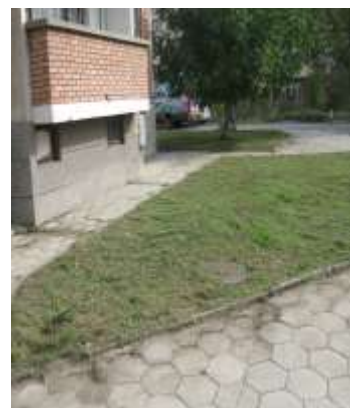
СКО и РШ североизточно
от жилищната сграда

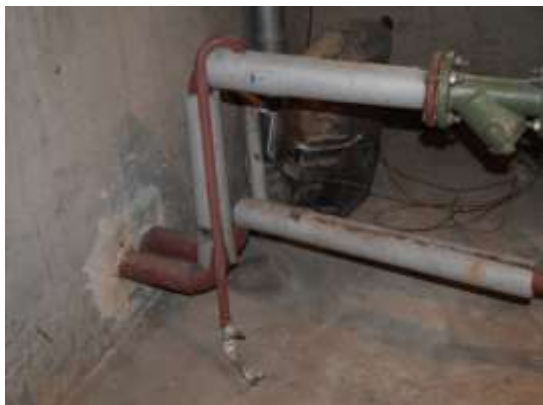
Топлоснабдяването на сградата е централно с топлоносител топла вода от ТЕЦ Перник. Външния топлопровод, който е положен подземно постъпва в сутерена на сградата и от там в помещението за абонатна станция посредством топлоизолирана стоманена безшевна тръба с диаметър ф89х3,5мм.

Оценка и мерки: Видимия участък на топлопровода от влизането в сградата до абонатната станция е в сравнително добро състояние. На места липсва топлоизолация или там където е налична е положена некачествено.

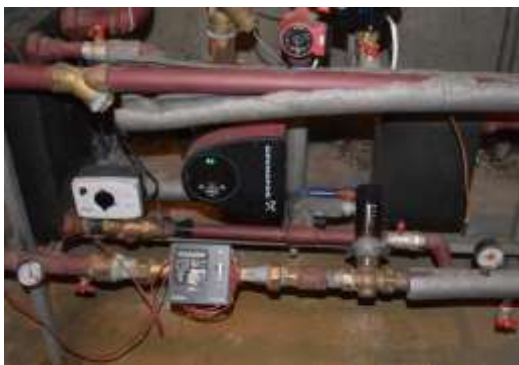
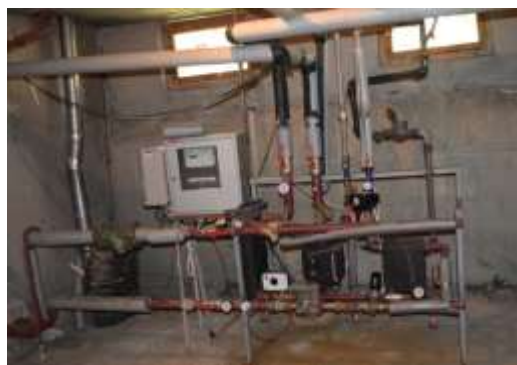
Тръбопроводите в помещението на абонатната станция са топлинно изолирани с топлоизолация от микропореста гума.

1. Абонатната станция е в добро състояние.

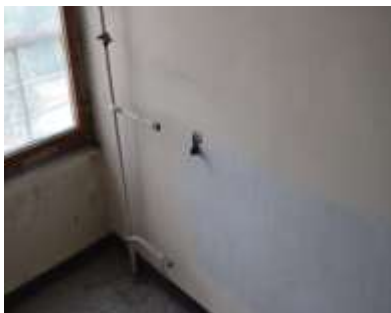
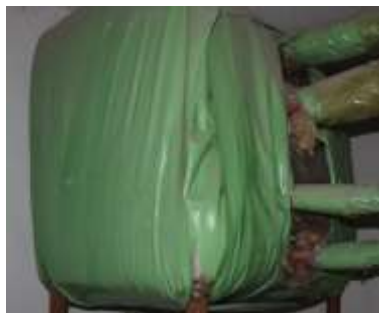
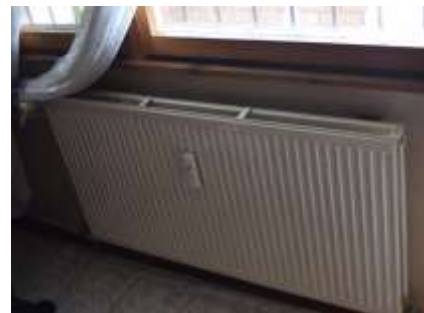
Отоплителната инсталация в сградата е двутръбна с принудителна циркулация на топлоносителя. Тя се захранва с топлоносител от абонатната станция. Теплоносителя се разпределя по отделните отоплителни тела с помоща на попътна(тип „Тихелман“) разпределителна мрежа, като същата е монтирана високо, под таванската плоча на сутерена и е топлинно изолирана. Част от топлоизолацията е нарушена. Вертикалните щрангове са открит монтаж. Отоплителната инсталация е обезопасена с отворен разширителен съд, монтиран в подпокривното пространство.

Отоплителните тела са панелни радиатори. Отоплителните тела в стълбищната клетка са демонтирани. Радиаторните вентили са обикновени и с термостатна глава. На отоплителните тела са монтирани и индивидуални разпределители за измерване на потребената топлинна енергия от тях. В преходните сезони част от апартаментите се отопляват с климатици.

1. Да се възстановят демонтираните отоплителни тела в стълбищните клетки.
2. Да се възстановят участъците в сутерена с нарушена и липсваща топлоизолация.
3. Предвид годината на въвеждане в експлоатация на сградата и изграждането на вътрешната отоплителна инсталация, се предполага значително намаляване на проходимостта на цялата тръбна мрежа, което от своя страна води до лоша работа на цялата вътрешно отоплителна инсталация като цяло. Препоръчително е изграждането на нова тръбна мрежа, като се обособи един вертикален щранг минаващ в стълбищната клетка, за всеки апартамент се предвиди отделен топломер, монтиран в колекторна кутия в стълбищната клетка на етажа и лъчева схема на захранване от разпределителен колектор монтиран в апартаментата към всеки един радиатор.
4. Отоплителната инсталация да се обезопаси със затворен разширителен съд, монтиран в помещението на абонатната станция.

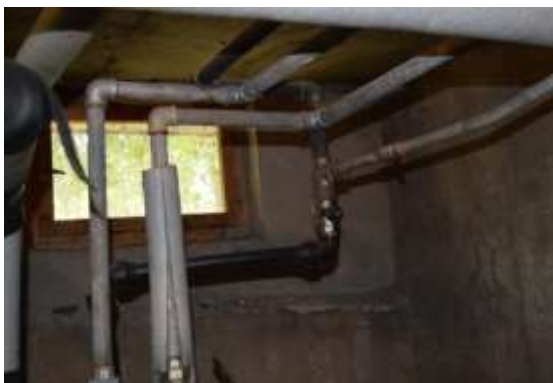
В сградата има изградена централна инсталация за БГВ от гореописаната абонатна станция. Има изградена и функционираща линия за рециркулация с рециркуляционна помпа от абонатната станция. Липсва топлоизолация на тръбите за БГВ в абонатната станция.

Оценка и мерки: Предвид годината на въвеждане на сградата в експлоатация и изграждането на инсталацията за БГВ, се предполага значително намаляване на проходимостта на тръбната мрежа. Препоръчително е подмяната на цялата тръбна мрежа за топла вода.

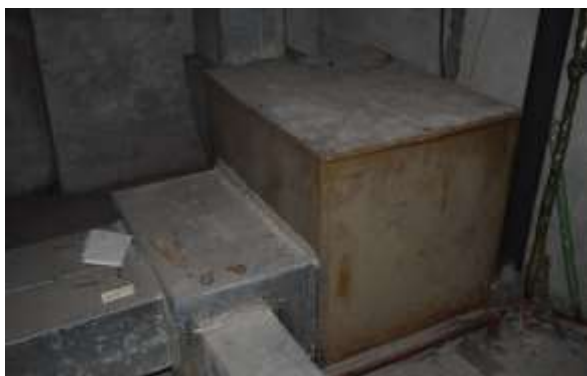
В сградата при въвеждането и в експлоатация е имало изградена вентилационна система, изведена на покрива на сградата, която е обслужвала санитарните помещения, явяващи се вътрешни без възможност за проветряване. Към момента се използва само въздухопроводното трасе на същата, като една част от апартаментите се вентилират чрез естествена вентилация използвайки съществуващото трасе, а останалите са си монтирали локален осев вентилатор на отвора за изсмукване на въздуха в санитарното помещение, като всеки един от вентилаторите е захранен с ел.енергия от инсталацията на съответния апартамент.

Оценка и мерки: Съществуващата вентилационна инсталация е нефункционираща и силно амортизирана. След, като бъде направен анализ за целесъобразност тя да бъде подменена.
