## ДОКЛАД

за резултатите от обследването за установяване на техническите характеристики, свързани с изискванията по чл. 169, ал. 1, т. 1-5, ал. 2 и ал. 3 от Закона за устройство на територията и изготвяне на технически паспорт

МНОГОФАМИЛНА ЖИЛИЩНА СГРАДА в гр.Перник,  
кв.„Изток”, ул.„Юрий Гагарин” бл.27, вх.А и вх.Б  
с Рег № 15/Д-162/20.05.2015 г. на заявлението за интерес и финансова помощ

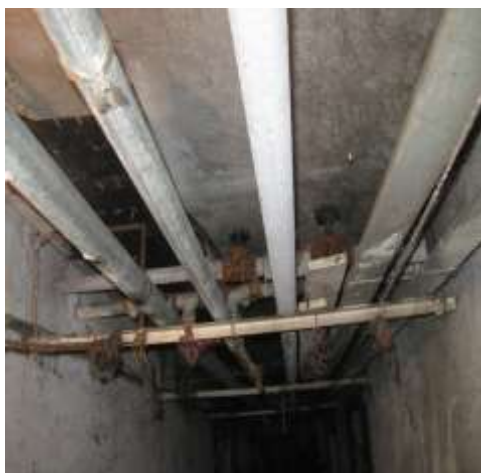
Хоризонтална мрежа в сутурена

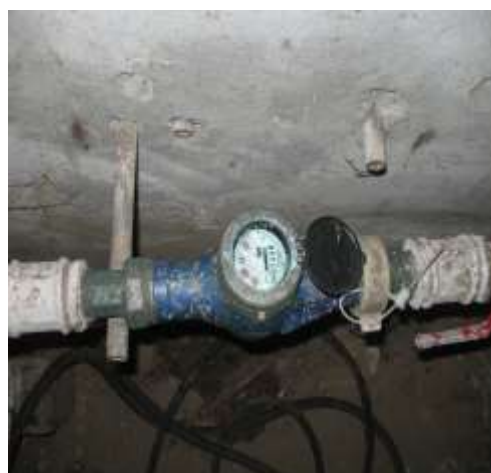
Общ водомер за студена вода 11/2"

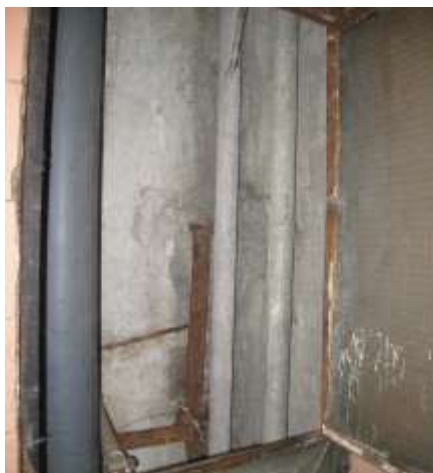
ВБК и ВКК

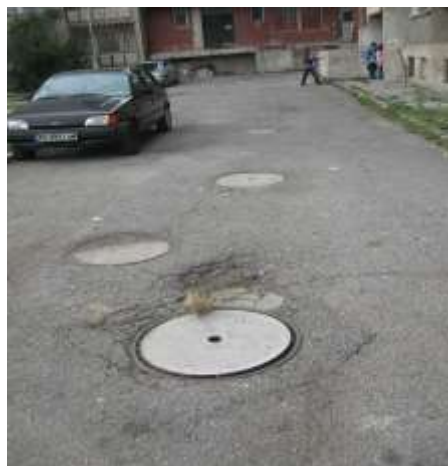
Ревизионни шахти североизточно от сградата

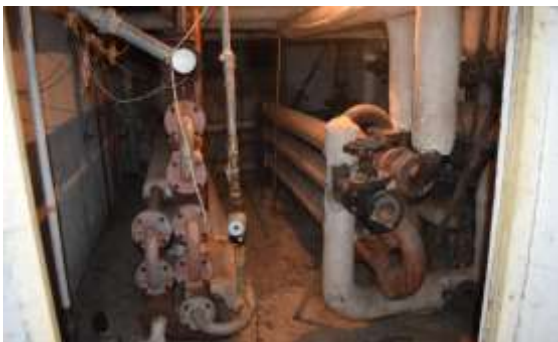
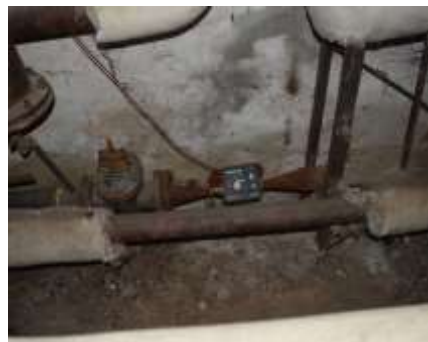
Част от тръбопроводите в помещението на абонатната станция са топлинно изолирани с топлоизолация от стъклена вата с азбестоциментова замазка. На останалата част топлоизолация липсва.

1. Абонатната станция е в много лошо техническо състояние. Да се изгради изцяло нова блокова абонатна станция, отговаряща на сега действащите норми.
2. Да се премахне съществуващата топлоизолация от стъклена вата с азбестоциментова замазка и да се положи нова топлоизолация от минерална вата с алуминиево фолио.

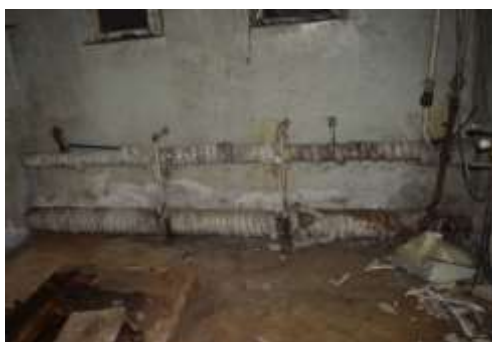
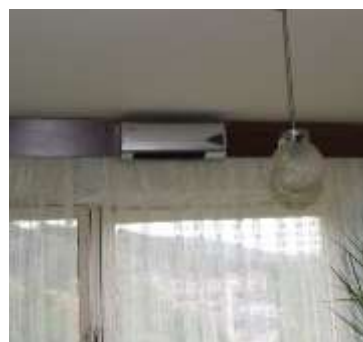
Предвид наличието на абонатна станция и работеща отоплителна инсталация до преди години, има изградена хоризонтална и вертикална тръбна мрежа. Към настоящия момент тръбните разводки в част от жилищата са премахнати, а останалите налични тръби са амортизирани и в лошо състояние, вследствие на което използването им е неоснователно. Също така и голяма част от отоплителните тела са демонтирани. Обезпечаването на отоплителния режим за апартаментите е решено индивидуално от всеки собственик. За поддържане на микроклимат в жилищата се разчита на отопление основно чрез електрически отоплителни уреди и климатици.

1. Да се изгради изцяло нова тръбна мрежа за вътрешната отоплителна инсталация, като се обособят вертикални щрангове, подаващи топлоносител в разпределителни колекторни табла разположени в стълбищната клетка. На всеки извод на колекторното табло, монтирано в колекторна кутия да се предвиди отделен топломер за всеки един от апартаментите. От колекторното табло монтирано в стълбищната клетка топлоносителя да постъпва в апартаментно колекторно табло и по лъчева схема на захранване да се подава към всеки един радиатор.
2. Цялата тръбна разводка положена в сутерена да бъде топлинно изолирана.
3. Да се възстановят всички демонтирани отоплителни тела.
4. Отоплителната инсталация да се обезопаси със затворен разширителен съд, монтиран в помещението на абонатната станция.

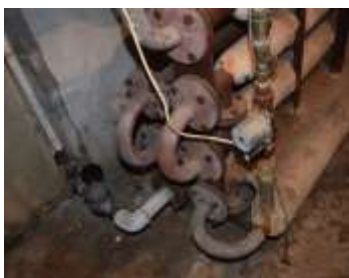
В сградата има изградена централна инсталация за БГВ от гореописаната абонатна станция. Има изградена и функционираща линия за рецикулация с рециркуляционна помпа от абонатната станция.

**Оценка и мерки:** Предвид годината на въвеждане на сградата в експлоатация и изграждането на инсталацията за БГВ, се предполага значително намаляване на проходимостта на тръбната мрежа. Препоръчително е подмяната на цялата тръбна мрежа за топла вода.

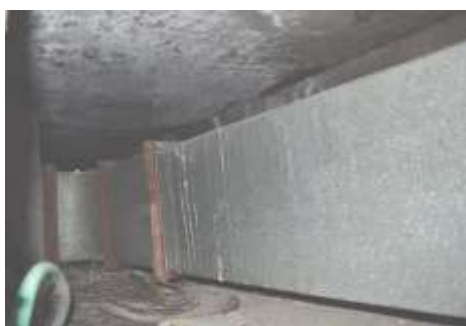
В сградата при въвеждането и в експлоатация е имало изградена вентилационна система, изведена на покрива на сградата, която е обслужвала санитарните помещения, явяващи се вътрешни без възможност за проветряване. Към момента се използва само

въздухопроводното трасе на същата, като една част от апартаментите се вентилират чрез естествена вентилация използващи съществуващото трасе, а останалите са си монтирали локален осов вентилатор на отвора за изсмукване на въздуха в санитарното помещение, като
