# **Д О К Л А Д**

**ЗА РЕЗУЛТАТИТЕ ОТ ОБСЛЕДВАНЕТО НА  
МНОГОФАМИЛНА ЖИЛИЩНА СГРАДА  
УЛ. „ОТЕЦ ПАИСИЙ“, БЛ.58  
ГР.ПЕРНИК, ОБЩИНА ПЕРНИК, ОБЛАСТ ПЕРНИК  
ИЗГОТВЕН ОТ „ВМЛ- КОНСУЛТ“ ЕООД**

**ОБСЛЕДВАНЕТО СЕ РЕАЛИЗИРА В РАМКИТЕ НА НАЦИОНАЛНАТА ПРОГРАМА  
ЗА ЕНЕРГИЙНА ЕФЕКТИВНОСТ НА МНОГОФАМИЛНИТЕ ЖИЛИЩНИ СГРАДИ  
В РЕПУБЛИКА БЪЛГАРИЯ, приета с ПМС № 18 от 2 февруари 2015 г.**

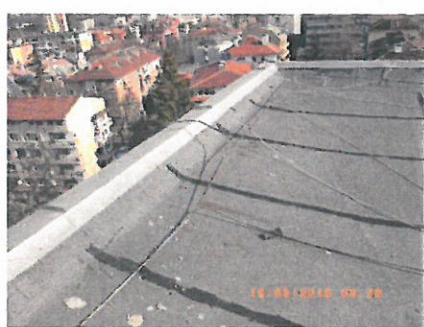
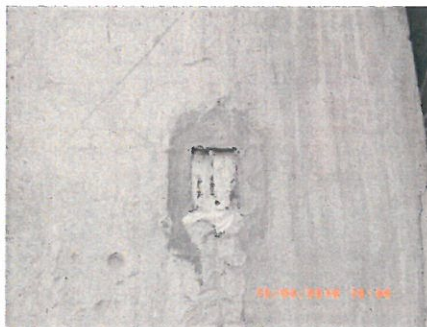
➤ Мълниезащитна уредба на блока е конвенционална, изпълнена с арматурна стомана. Връзките между отводите и заземителните устройства са осъществени чрез монтажни клеми или с планка от шина с болтова връзка открито.

След ремонт на хидроизолацията на покрива е изпълнена нова мълниезащитна мрежа от арматурна стомана. Мрежата е положена директно върху хидроизолацията без дистанционни крепежи. Голяма част от старите и новите връзки между отводите и заземителните устройства са прекъснати и унищожени.

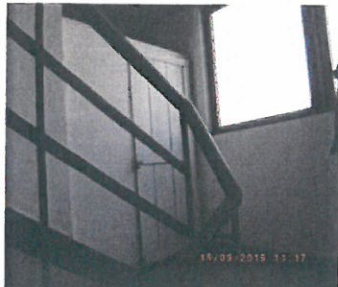
обособен склад на  
междуетажна площадка във  
вх. В

**Това възпрепятства евакуацията, създаващи предпоставки за пожар в евакуационните пътища и е задължително тяхното премахване.**

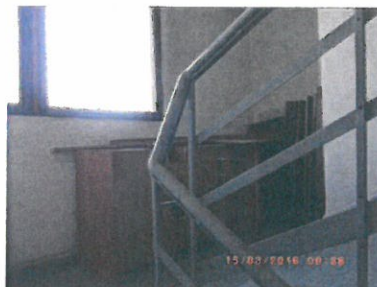
складирани вещи на  
междуетажните площадки

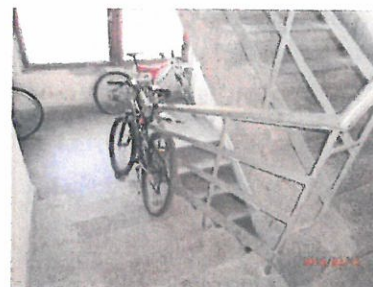
заключени велосипеди по  
парапети и вертикални  
щрангове

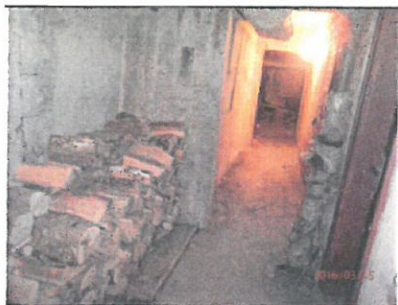
складирани дърва за огрев  
в коридора на сутерена

Сутеренното ниво на сградата е полувкопано и в него са разположени мазета за апартаментите и коридори. Осигурена е естествена вентилация посредством сутеренни прозорчета. По пътя за евакуация в коридорите на сутерена са складирани горими материали / дърва за огрев, други вещи и боклуци / .

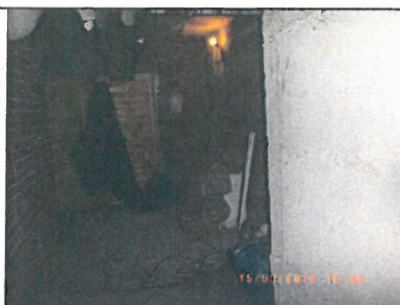
струпани горими материали  
в коридора на сутерена

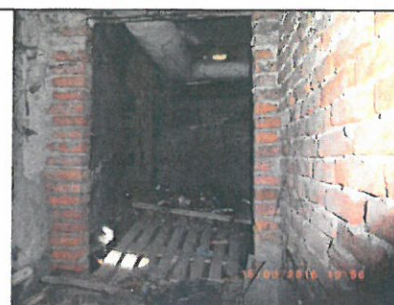
горими материали под  
прозорец без защита

Част от мазетата са отворени и не се ползват. В тях са налични горими материали / дърва, хартии, попаднали през отворите на фасадата листа и други / и не са осигурени с остъкляване или затварящи се капаци, което е предпоставка за случайно попадане на източник на възпламеняване и евентуално възникване на пожар в тях.

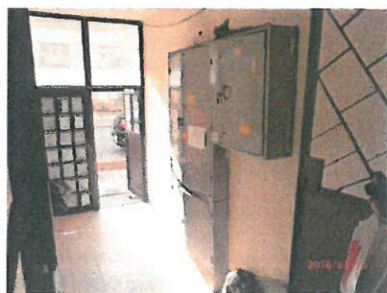
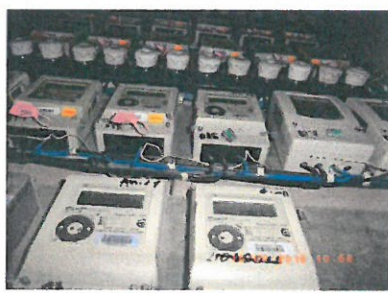
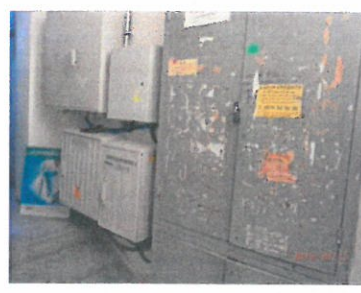
Ел. захранването на жилищната сграда е осъществено от главни разпределително табло (ГРТ) за всеки вход по отделно. Таблата са метални от КРО А1 с мощност на въвода под 500А. Във вход В са монтирани и таблата на мобилните оператори.

При Ф1.3 се изисква корпусите на ел.таблата да са от продукти с КРО – не по нисък от С или V-0 .

- 1 При профилактика от електро разпределителното дружество ел. таблата да се почистят от прах, паяжини и др. Кабелите да се аранжират и укрепят с фабрични крепежни елементи. Да се подменят витловите предпазители където е необходимо с нови, автоматични. Да се монтират четливи схеми на ел. таблата и да се маркират надлежно предпазителите
- 2 Да се изтеглят допълнителни проводници от ГЕРТ до апартаментните табла – за осъществяване на система **TN-S** за ел. захранване на апартаментните табла и възможност за монтиране на дефектнотокови защиты където е необходимо.

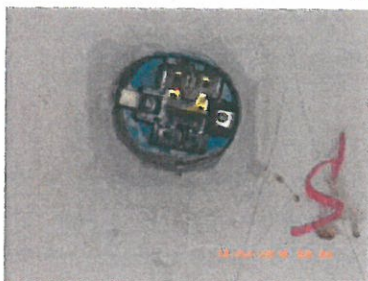
нарушена IP - липсват капачки

Налични са ключове с нарушена IP защита в стълбищата, отворени разклонителни кутии, допълнително изтеглени кабели и монтирани осветителни тела неотговарящи на техническите изисквания, прекъсната мълниезащитна инсталация с което е нарушено изискването на чл. 256, таблица 25 на Наредба Из-1971 от 29 октомври 2009 г., както и чл. 37, т. 3 от Наредба № 81213-647 от 1 октомври 2014 г.

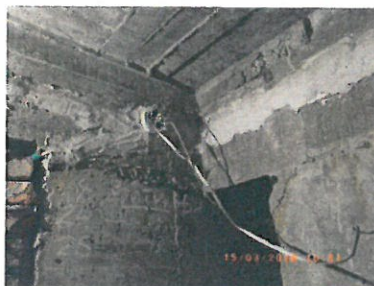
ПВВМ-открито положен, висящ

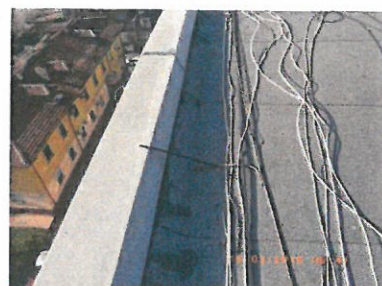
прекъсната мълниезащита

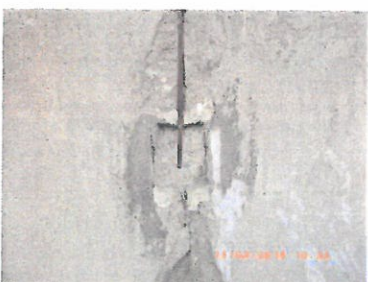
прекъсната мълниезащита

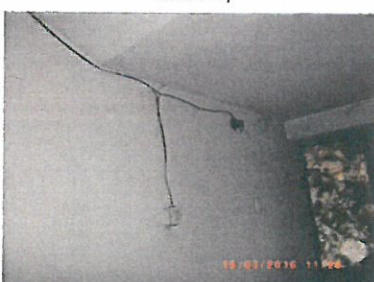
нестандарни проводници

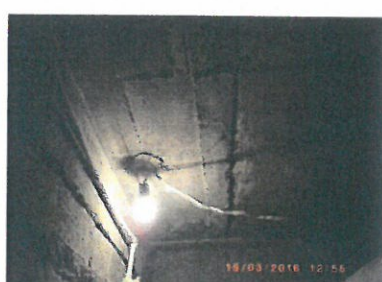
ПВВМ - открито положен

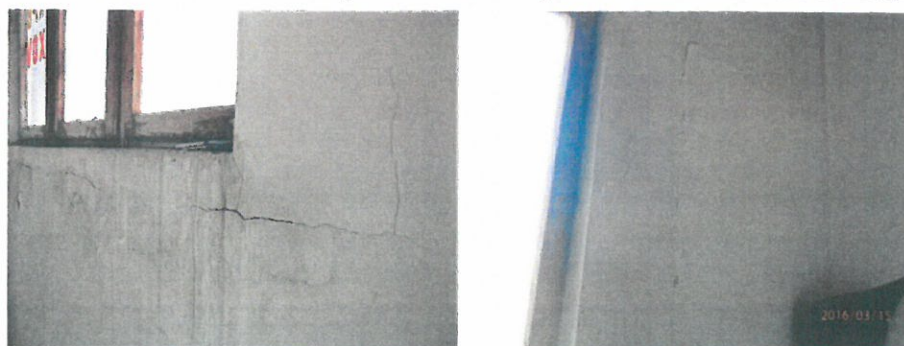
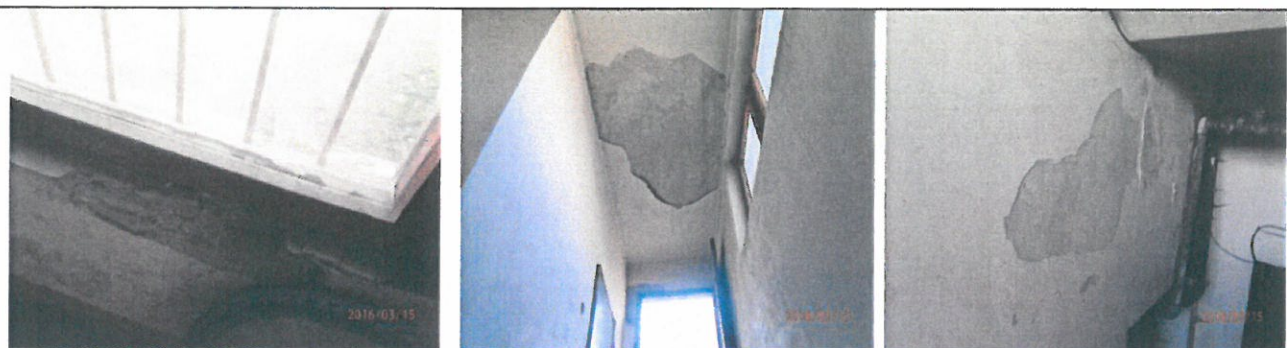
По финишните покрития по стени и тавани в стълбищните клетки се наблюдават следните по-основни повреди и дефекти: хоризонтални, вертикални и паякообразни пукнатини в мазилката, подробно разгледани в доклада от конструктивното обследване на сградата; на отделни места обрушена мазилка и следи от течове (около фасадна дограма); единични участъци с опадала мазилка/шпакловка (по тавана във вх. „В“, по стени на стълбище към сутерена във вх. „Б“); на места латексовото покритие е замърсено и със захабен вид.

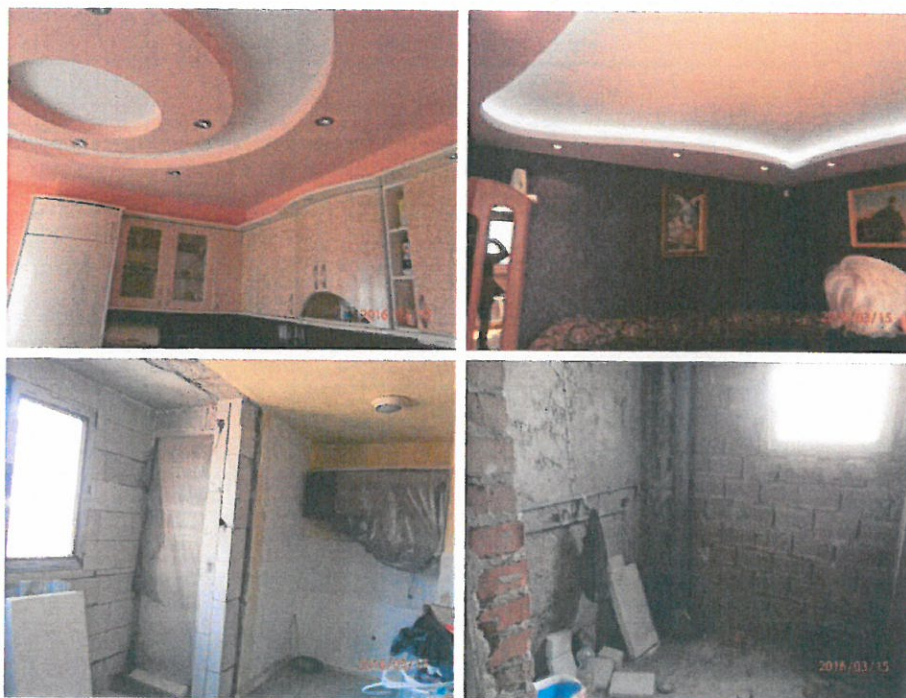
Наблюдават се следните по-основни повреди и проблеми:

✓ множество наклонени, хоризонтални и др. пукнатини по тухлени стени в апартаментите във входове „А“ и „Б“, като пукнатините са по-многобройни на последните етажи и намаляващи в по-долните етажи. Напукванията са се появили вследствие земетресението на 22.05.2012г. и са подробно разгледани и анализирани в Доклада от конструктивното обследване на сградата.

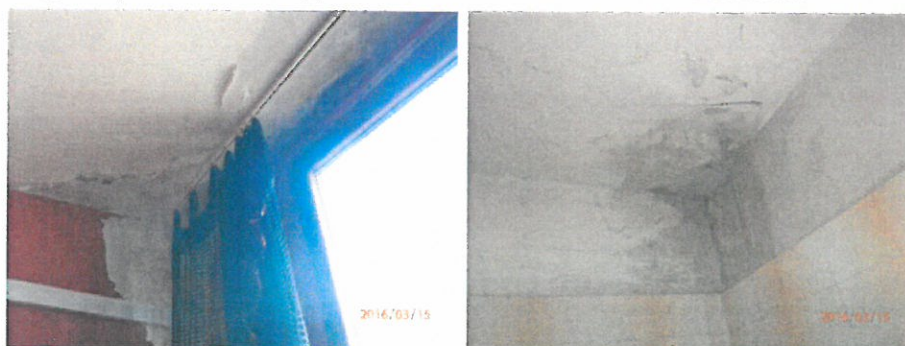
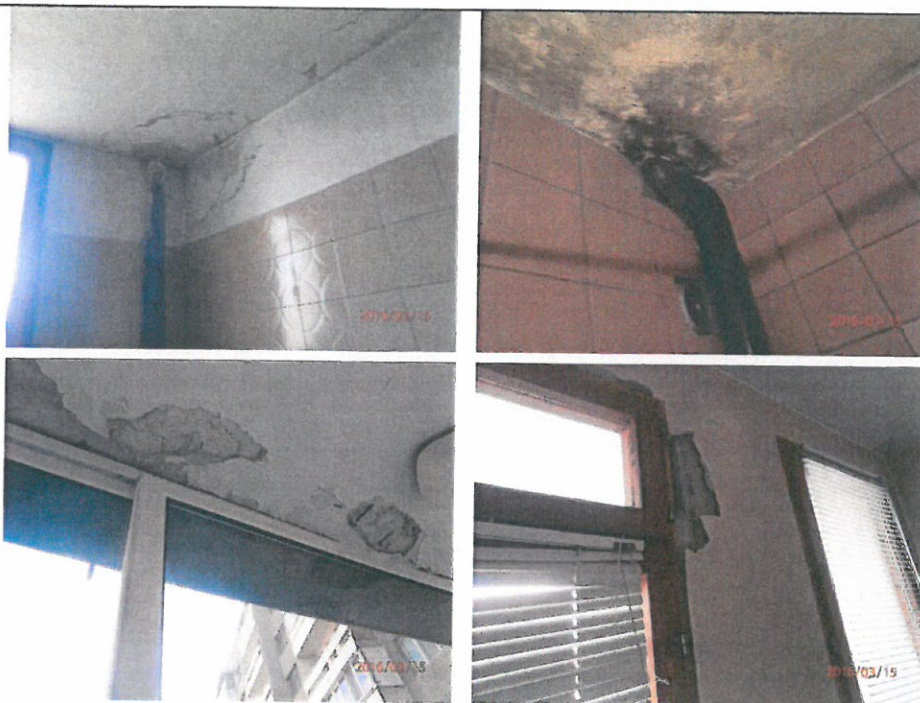
✓ следи от течове – около ВКК, а на места и от покрива, както и по тавани на някои усвоени балкони, над които балконът не е остъклен или приобщен; участъци с напукана, подкожушена и опадала мазилка по стени и тавани.

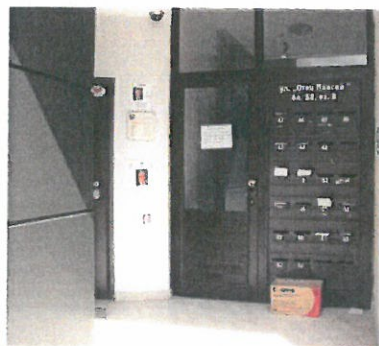
✓ **Общи части:** двукрили PVC входни врати и на трите входа, комбинация от плътна и остъклена част, с интегрирани пощенски кутии в плътната част на неотваряемото крило – в много добър вид. Стълбищните клетки на трите входа са с първоначално монтираните и вече компрометирани слепени дървени прозорци – изметнати, със съсъхнала дървесина, пукнати и счупени стъкла, на места без обков; подпрозоречните им поли от поцинкована ламарина са с наченки на корозия, остарели от действието на атмосферните влияния, при някои прозорци липсват, поради което подпрозоречния перваз се обрушва. Изходите от стълбищата на трите входа към двора са с метални, еднокатни, частично остъклени врати – морално остаряла и компрометирана дограма, с висок коефициент на топлопреминаване, във вх. „А“ – с наченки на корозия по металните части. Дървените прозорчета на машинните помещения са с изпочупени стъкла, а металните капаци на изходите към покривната повърхност – неуплътнени, с луфтове и с наченки на корозия.

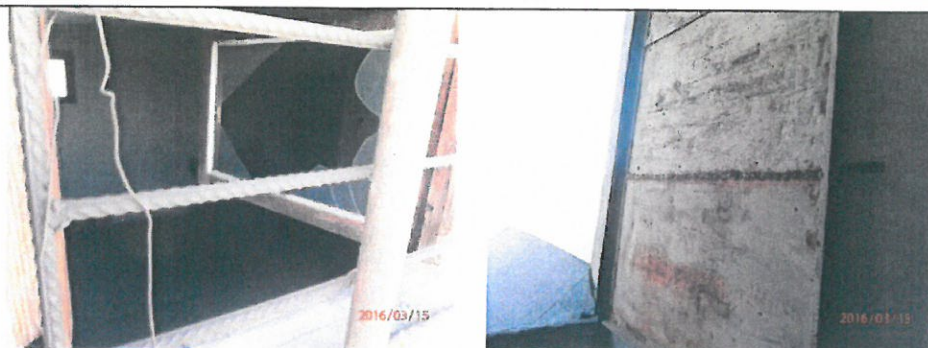
✓ В сутеренното ниво – дървени прозорци с единично остъкляване – изцяло компрометирана дограма – на много места счупени и липсващи стъкла, на прозорците към двора на места отворите са запушвани с ламарина и др. подръчни материали; към английските дворове на места изобщо липсват прозорчетата и в мазетата навлизат безпрепятствено дъждовни води, шума и др. боклуци. Гаражите в сутеренните нива са с двукрили метални еднокатни врати – на единият от гаражите е относително нова, здрава, в добър вид, на останалите гаражи – стари и компрометирани метални врати, изкривени, с наченки на ръжда и т.н. Първото ниво на полуподземния гараж е с двукрила метална врата с отвор без остъкляване (решетка) в горната си част (за осигуряване на естествена вентилация на гаража) – здрава, боядисана с блажна боя. Долното ниво на гаража е с плътна двукрила метална врата – с олющена боя и наченки на корозия.

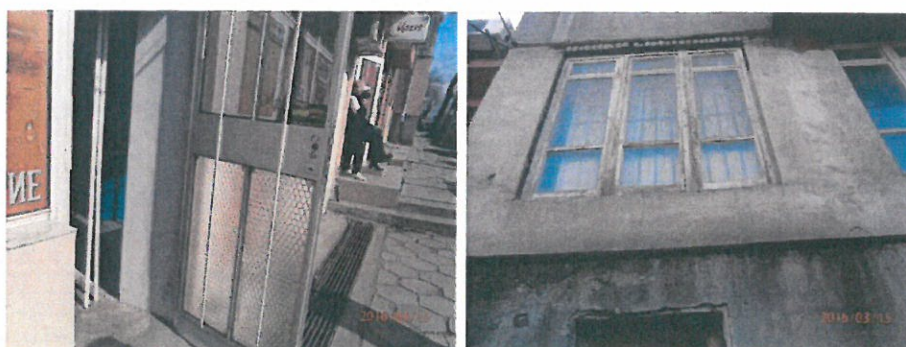
✓ на търговските обекти – разнообразна дограма, както нова, съвременна PVC и AL дограма със стъклопакет, така и AL дограма по-стар тип; на някои от магазините – метални врати с остъкляване от единично или орнаментно стъкло и т.н. Металната дограма, както и монтираната на по-ранен етап AL дограма, макар и здрава и запазена, е с висок коефициент на топлопреминаване. Към вътрешния двор дограмата на складовите и др. обслужващи помещения към търговските обекти е слепена дървена и метална, с еднокатно остъкляване – стара, амортизирана и като цяло компрометирана дограма.

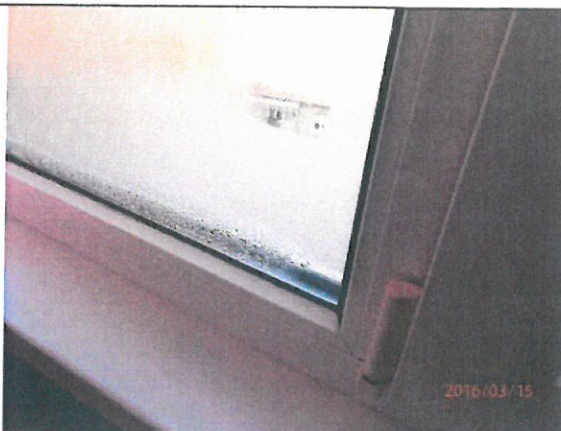
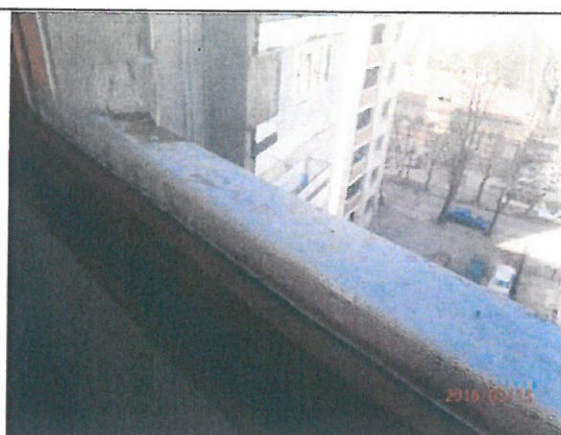
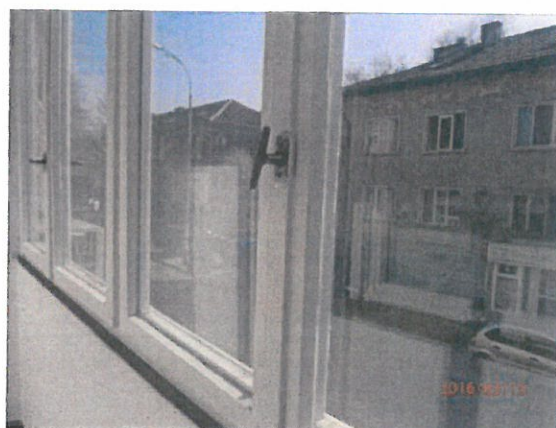
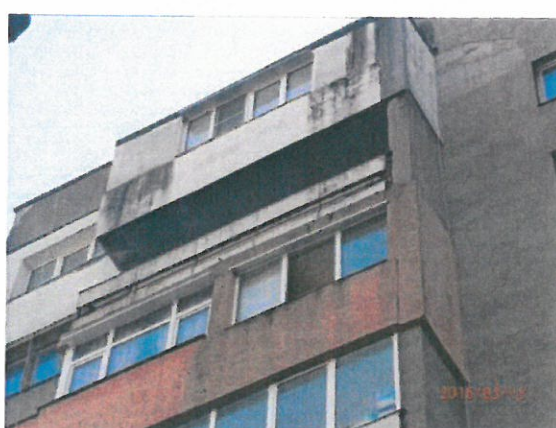
✓ Апартаменти: разнообразна като вид, монтирана както по време на строителството на сградата (слепена дървена дограма), така и частично подменена в различен период от време от собствениците на отделни апартаменти. Подменената фасадна дограма, както и прозорците на част от остъклените балкони, е нова, съвременна (PVC или AL фасадна дограма със стъклопакет) – като цяло с добър вид и технически характеристики, с изключение на единични бройки, подменени на по-ранен етап, които са вече амортизирани. При отделни прозорци, след подмяната на дограмата не са монтирани подпрозоречни поли, а пред други монтираните поли не са с подходящ размер (не надстърчат достатъчно пред фасадната плоскост, вследствие на което водата подлизва и омокря мазилката). Слепената дървена дограма в някои апартаменти е боядисана с блажна боя, в други е с естествения вид на дървесината – в някои апартаменти по-запазена, в други със съсъхнала и напукана дървесина. Преобладаващо при старата дограма подпрозоречните поли от поцинкована ламарина са здрави, не се наблюдават посукани, изкривени или пробити поли, но на места са с наченки на корозия. При единични бройки от старите слепени дървени прозорци (там където е изпълнена външна топлинна изолация, но дограмата не е подменена) са монтирани нови AL подпрозоречни поли.

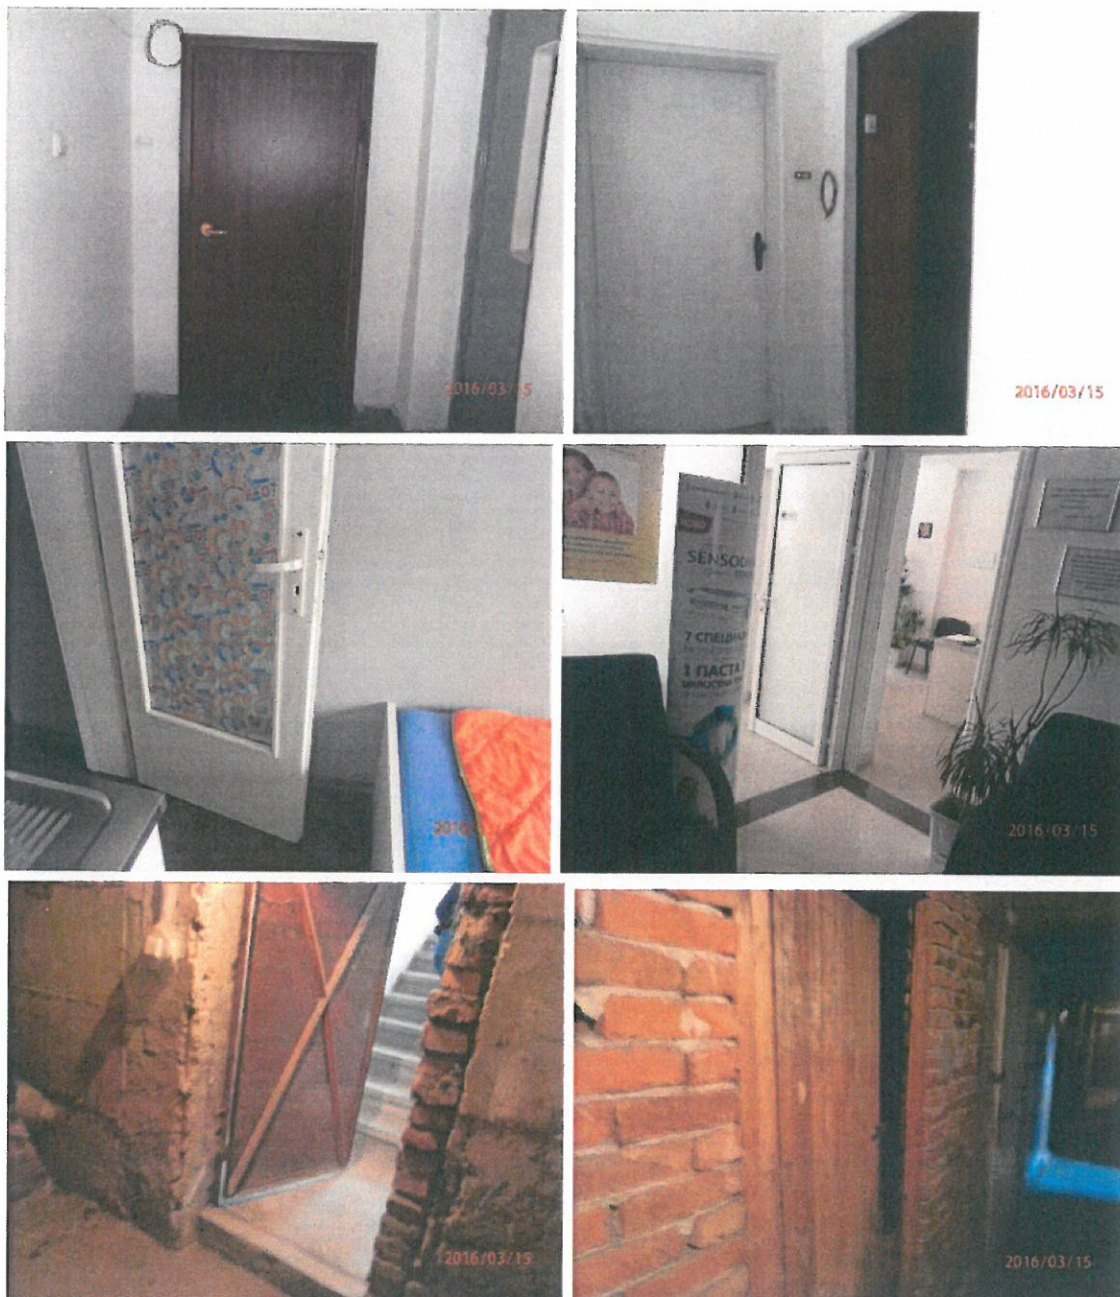
• **Интериорна дограма:** част от нея е подменена с по-нова, съвременна дограма – нови дървени и метални входни врати на повечето от апартаментите, а при някои апартаменти – двойни врати (външна метална и вътрешна дървена); масивни дървени, MDF и AL врати (плътни и частично остъклени) на помещения в някои апартаменти – здрава дограма, с много добър вид и технически характеристики. В част апартаментите интериорната дограма е старата, монтирана по време на строителството на сградата – таблени врати, боядисани с блажна боя (плътни и частично остъклени), която също към момента на обследването е като цяло здрава и запазена – не се наблюдават обрушвания по платна и каси, счупен или липсващ обков и т.н., в някои апартаменти се нуждае единствено от освежаване посредством боядисване. В денталния център интериорната дограма се състои от AL витрини и плътни, частично или изцяло остъклени врати – в отлично състояние. Вратите от стълбищните клетки към сутеренните коридори и към техническите помещения са метални, еднокатни – здрави към момента на огледа. Врати на мазетата – най различни: ковани дървени, от пресован картон и др. Някои са все още здрави, други са с напълно компрометиран вид – със счупен или липсващ обков, разкривени, незатварящи се и т.н. На единични бройки мазета са монтирани нови плътни метални врати – в добро състояние.

Част от мазетата са без врати. В полуподземния гараж отделните гаражни клетки са с плътни метални еднокатни двукрили врати.

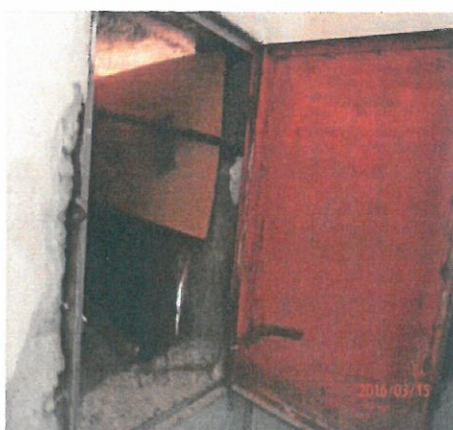
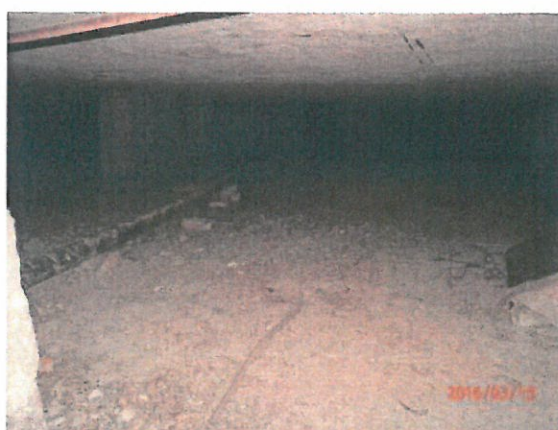
При строителството на сградата по таванската плоча е бил положен топлоизолационен слой от насипен керамзит, който към момента на огледа е разпилян, неравномерно разпределен и с различни примеси. Покривната плоча е стоманобетонова, с финишно покритие от рулонна битумна хидроизолация, която е задигната по бордове, около комини и стените на машинните помещения. Състоянието на покрива е задоволително – при последния ремонт преди 7 години е положен изцяло един пласт нова хидроизолация с посипка, която към момента на огледа като цяло е относително здрава, но на места отлепена от стените на машинните помещения и некачествено изпълнена и компрометирана около някои комини и изведените над покрива ВКК. При ремонта на покрива са монтирани нови поли от поцинкована ламарина по покривните бордове, но ламарината над деформационната фуга е силно корозирала. Част от комините са с обрушена и опадала мазилка и без защитни шапки, което е предпоставка за стичане на атмосферни води в комините и течове в помещенията. На покрива на вход „В“ са монтирани ретранслаторни станции на мобилни оператори; по покривната повърхност на целия блок има разпилени кабели на различни оператори, остатъци от изронена мазилка и др., което е предпоставка за нараняване и компрометиране на хидроизолацията при движение по покрива.

✓ Покривите над машинните помещения са на по-високо ниво (около 2м) спрямо основния покрив, с едностранно наклонени ст.б. покривни плочи, върху които при ремонта преди 7г. също е положена нова хидроизолация с посипка, но ламаринените обшивки са корозирали. Отводняването на тези покриви е външно, свободно върху основния покрив на сградата (без улуци и водосточни тръби).

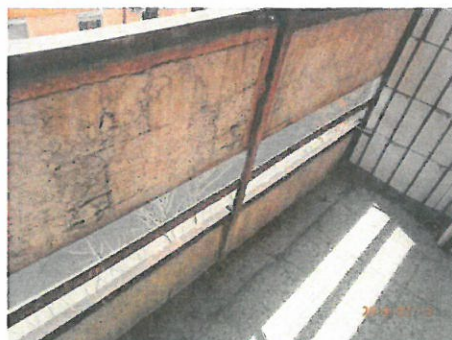
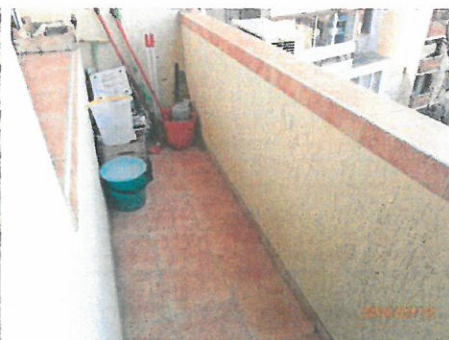
- на неостъклените балкони: ажурни метални парапети от вертикални стоманени профили (по страниците), а по фронталната част на парапета – от две плътни тънки стоманобетонени пана едно над друго, оброчени от метални рамки, с хоризонтален просвет между двете пана, по средата на който е монтирана хоризонтална метална шина.

- Парапетите са с височина  $100 \div 104$ см (в зависимост от това дали на балкона е изпълнявана нова настилка от подова керамика върху съществуващите мозаечни плочки) – малко по-малка от нормативно определената височина (105см). На единични балкони собствениците са монтирали допълнителна метална ръкохватка на по-голяма височина. При някои балконски парапети се наблюдава корозия по металните части, както и обрушвания и тангираща арматура по ст.б. пана. При остъклените балкони и при някои от неостъклените просветите между ст.б. пана и ажурните участъци са затворени чрез забетониране, подзиждане, армирано стъкло и т.н. В масовия случай, при балконите при които просветите между ст.б. пана са зазидани/забетонирани, от вътрешната страна е изпълнена мазилка, а отвън (към фасадата) – не е изпълнявана мазилка по балконския парапет; при някои балкони някои по горната част на парапета е изпълнена шапка/ облицовка от различни плочки, а на един от балконите е демонтиран съществуващия метален парапет по страницата на балкона и е монтиран нов, ажурен иноксов парапет с вертикално членене, но с недостатъчна височина (85см).

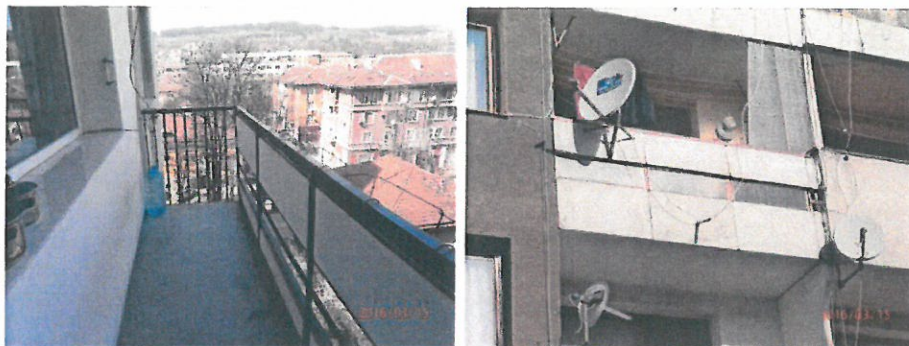
• **Английски дворове:** затлачени с листа и др. боклуци; от огледа не се забелязват сифони и не е ясно как е решено отводняването им. Върху английските дворове са монтирани метални решетки (от арматурна стомана) – на места с наченки на корозия. Английският двор при полуподземния гараж е дълбок, а голяма част от решетките му са счупени, с липсващи пръти от арматурна стомана, поради което е налице потенциална опасност от падане и травми.

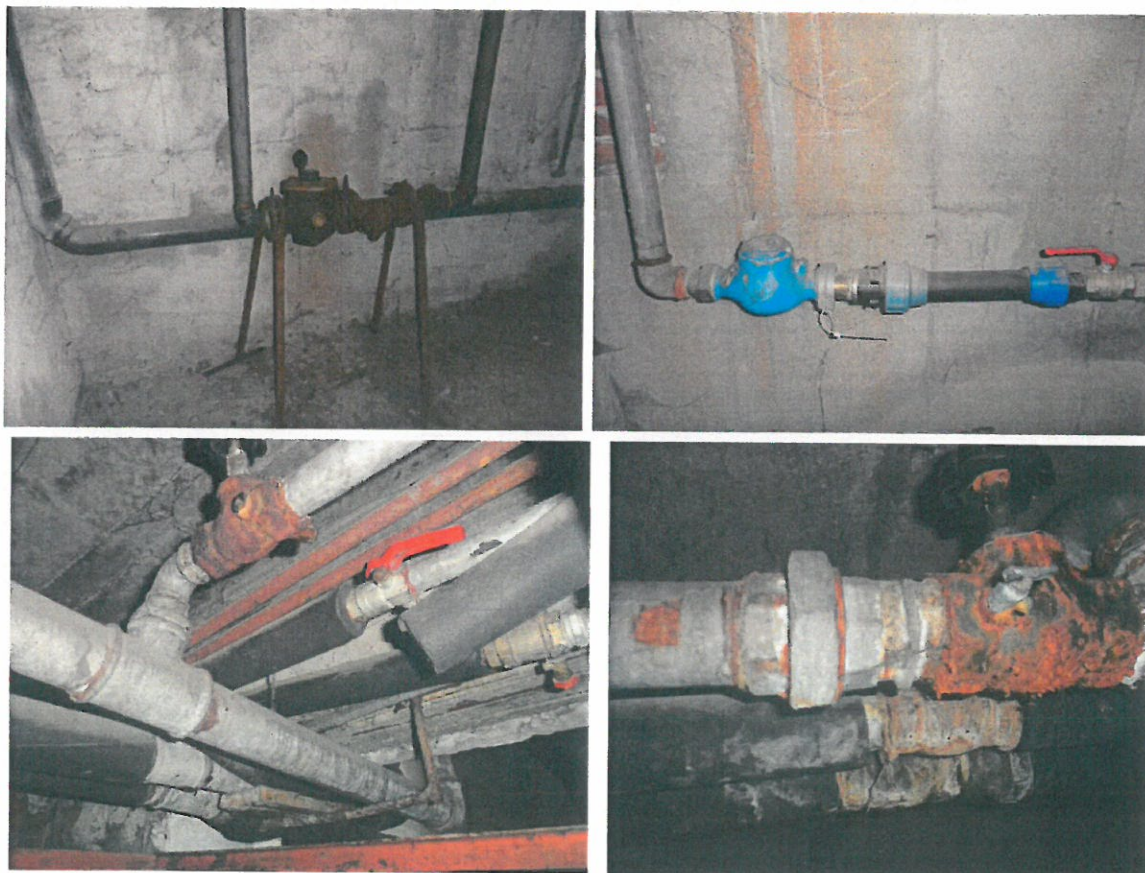
Монтираните СК с изпразнител на хоризонталната водопроводна мрежа са корозирали и крият опасност от аварии и наводняване на мазетата.

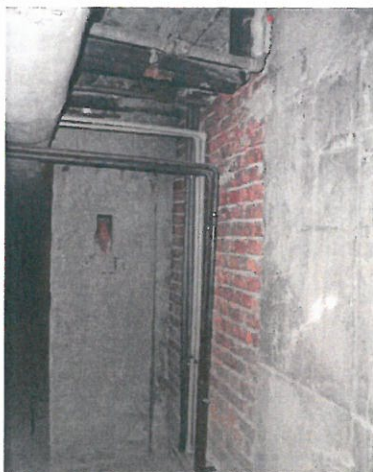
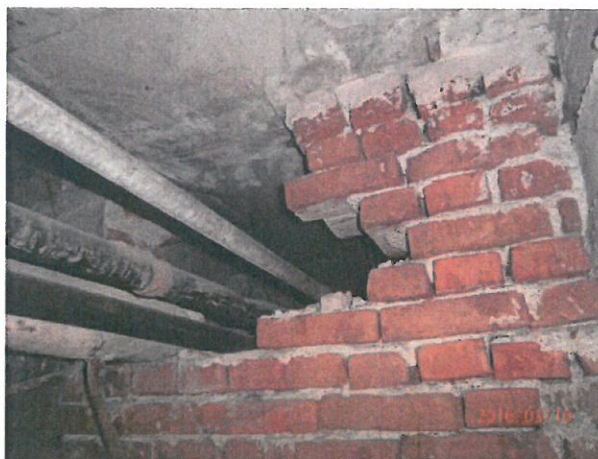
Съществуват къси тръбни участъци, на които не е положена топлоизолация. Вертикалните тръбни участъци в сутерена не са обзидани, което крие риск от механични повреди на PVC тръбите.

Отворите, през които са прокарани хоризонталните разпределителни водопроводни мрежи от вход във вход, не са запълнени, което би могло, в случай на пожар, да причини пренасяне на огъня от вход във вход.

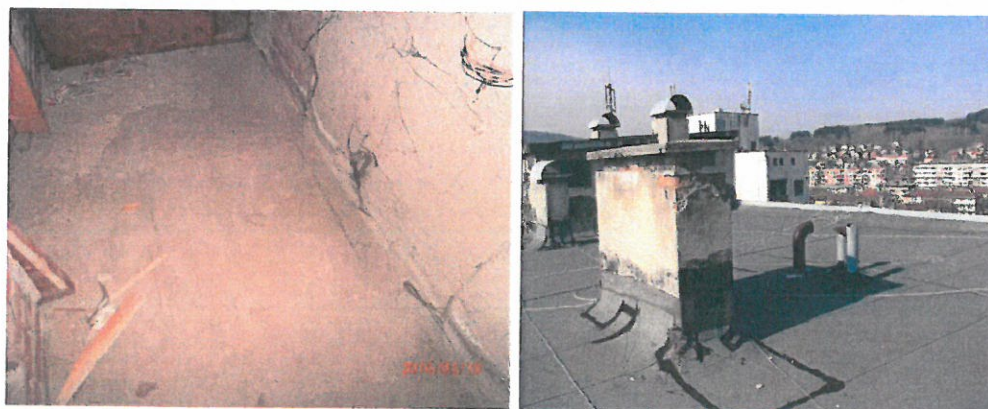
На част от изведените над покрива ВКК липсват вентилационните шапки. Това крие риск от навлизане на боклуци и дъждовни води.

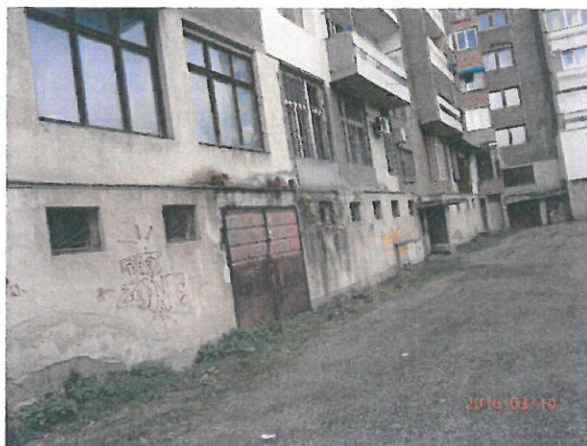
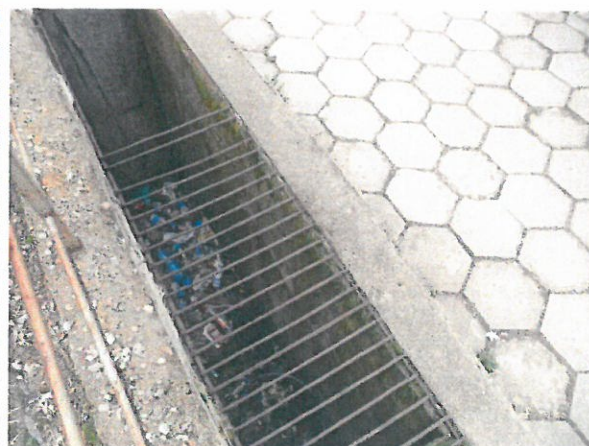
Изпълнената площадка пред вх. "Б" е с неравна, с неподходящи плочки за външна настилка.

От северната страна настилки липсват, което води до проникване на влага в основите. Кореновата система на поникналата трева също причинява овлажняване на фасадите.

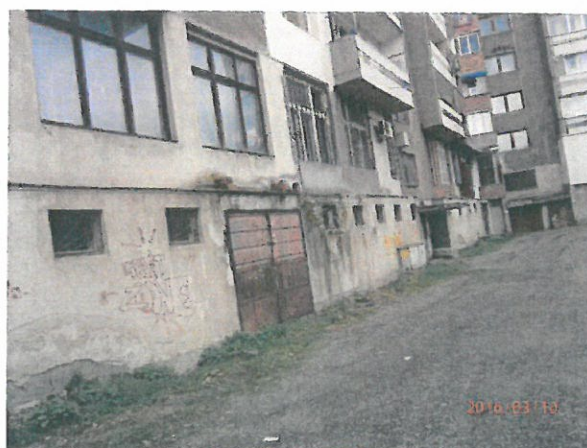
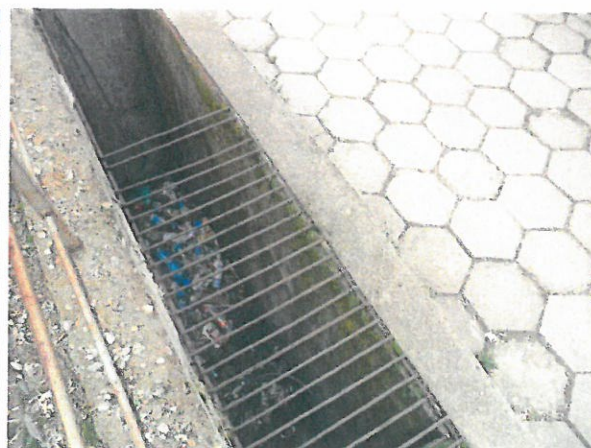
Изпълнената площадка пред вх. "Б" е с неравна, с неподходящи плочки за външна настилка.

От северната страна настилки липсват, което води до проникване на влага в основите. Кореновата система на поникналата трева също причинява овлажняване на фасадите.
