ДОКЛАД

за резултатите от конструктивното обследване и оценка
на състоянието на строеж:
**Многофамилна жилищна сграда, ул."Отец Паисий" №58,
гр.Перник**

Възложител: ОБЩИНА ПЕРНИК

Изпълнител: "ВМЛ КОНСУЛТ" ЕООД

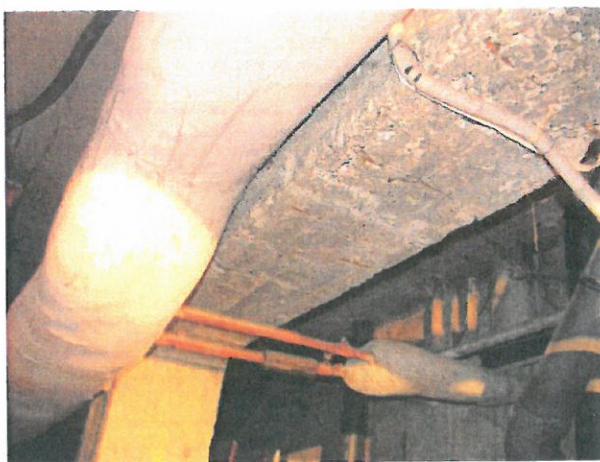
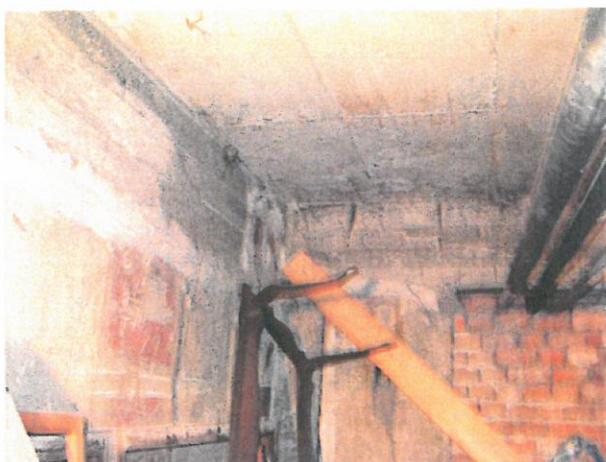
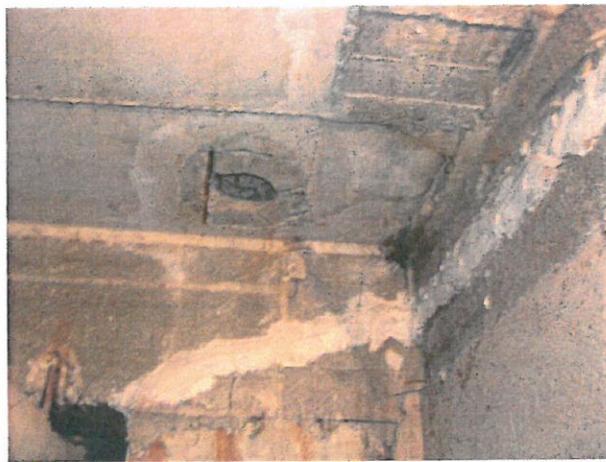
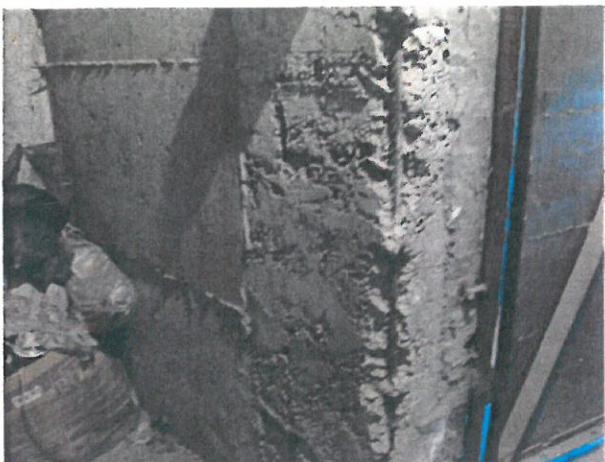
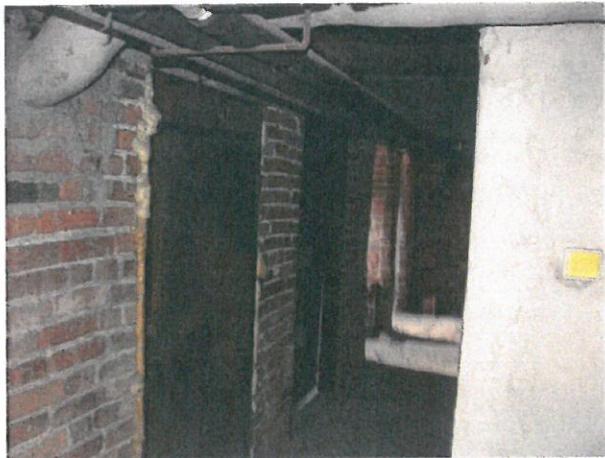
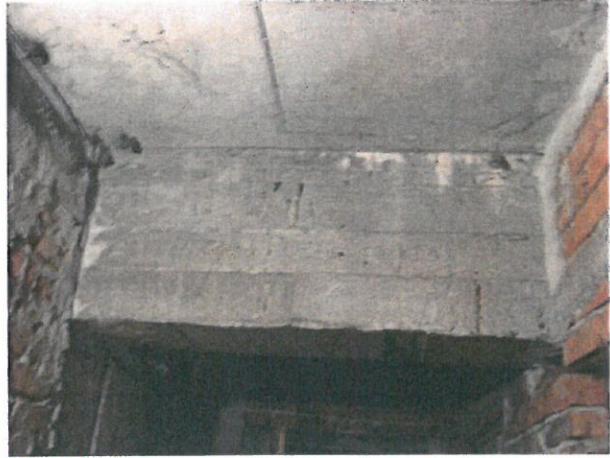
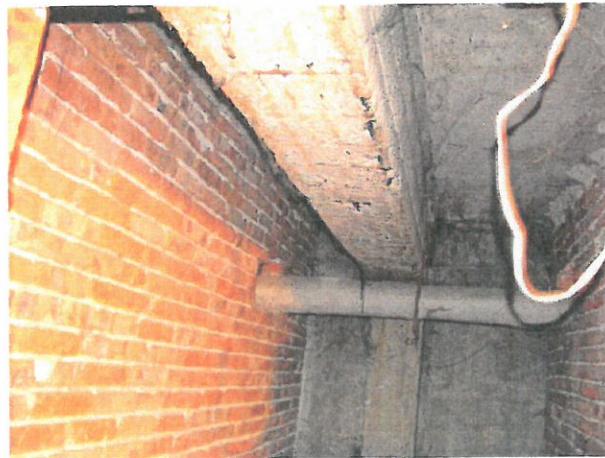
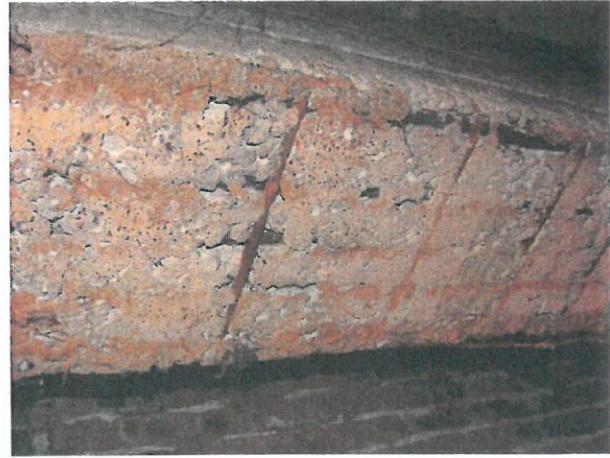
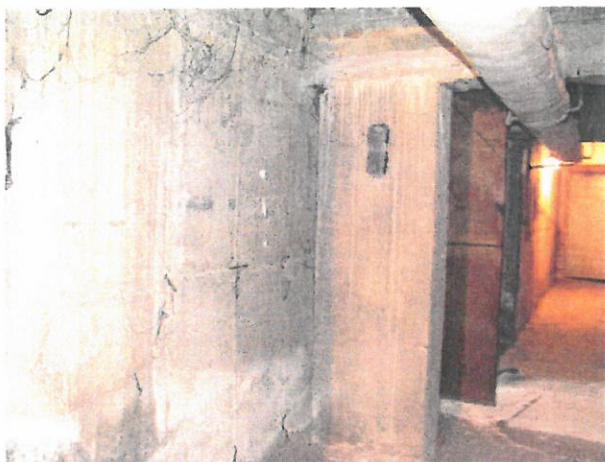
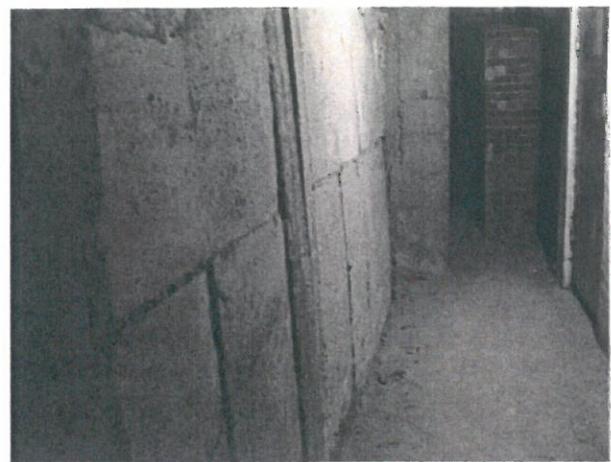
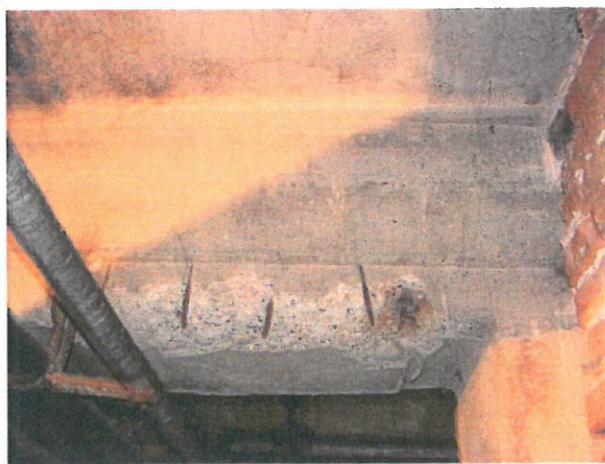
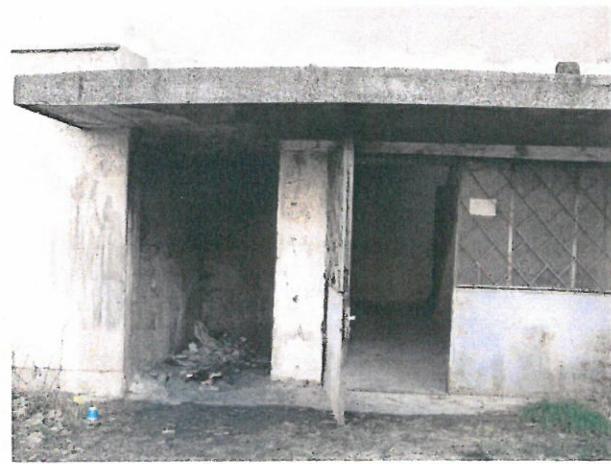
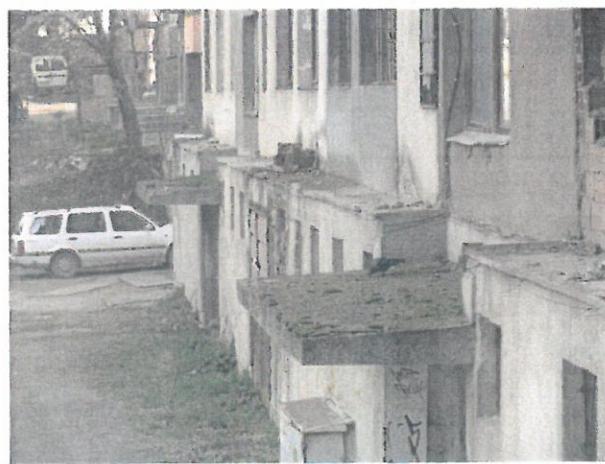
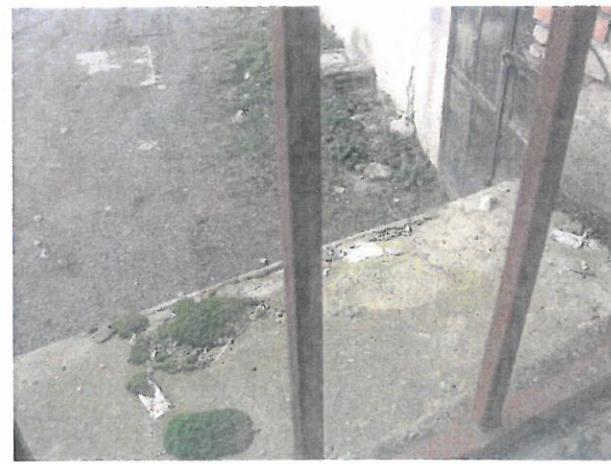
При огледа се констатира, че са налице обрушвания на бетона на монолитните греди и шайби, долната повърхност на таванските площи над сутерените и дъната на гредите на места са с недостатъчно бетоново покритие, с открита и корозирана армировка. Необходими са мерки за възстановяване цялостта на стоманобетоновите елементи.

Козирките над вратите към сутерена по северозападната фасада са с напукана и опадала циментова замазка, покрити с мъхове и треви. Необходимо е да се почистят до стоманобетонова плоча, да се изпълни хидроизолация и да се реши отводняването им. До вратите са изпълнени помещения за сметоизвозване, които некога не са се използвали по предназначение. В момента те са без врати и пълни с боклуци. Необходимо е да се почистят и затворят.

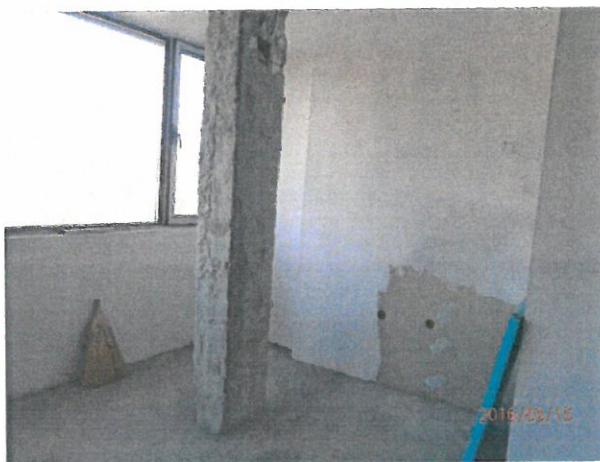
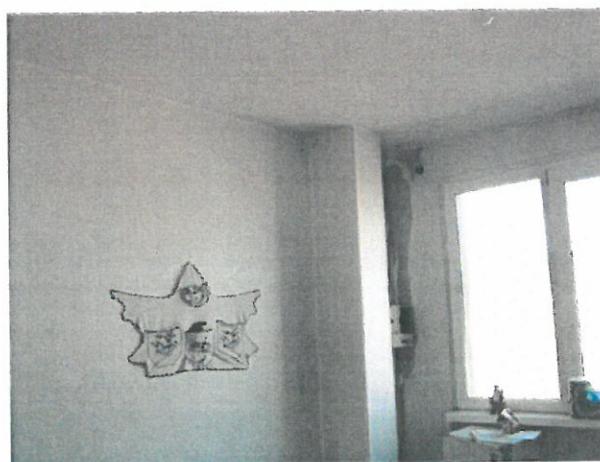
Етажните, таванска и покривната площи нямат недопустими провисвания. Стоманобетоновите колони на сградата са в добро състояние. При огледа не са установени недопустими повреди и деформации от действалите досега експлоатационни натоварвания. Наблюдават се течове от ВиК инсталациите, които е необходимо да се отстранят, за да не оказват неблагоприятно влияние върху носещите стоманобетонови елементи.

Въз основа на огледа може да се твърди, че основната конструкцията на сградата и работата ѝ е ненарушена и не са необходими мерки за усилването ѝ.

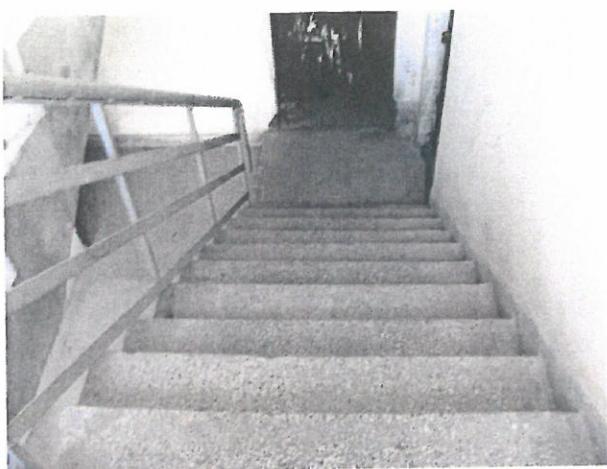
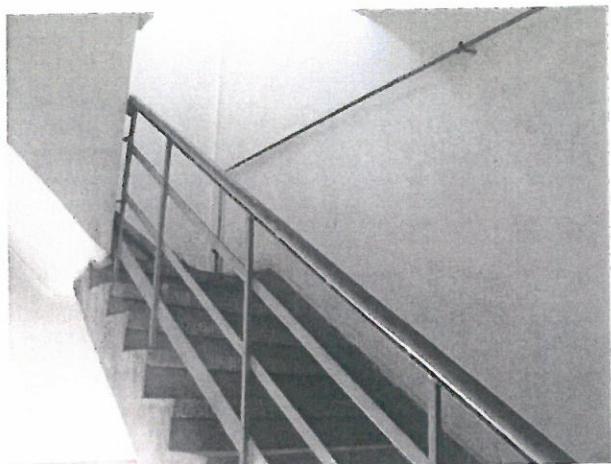
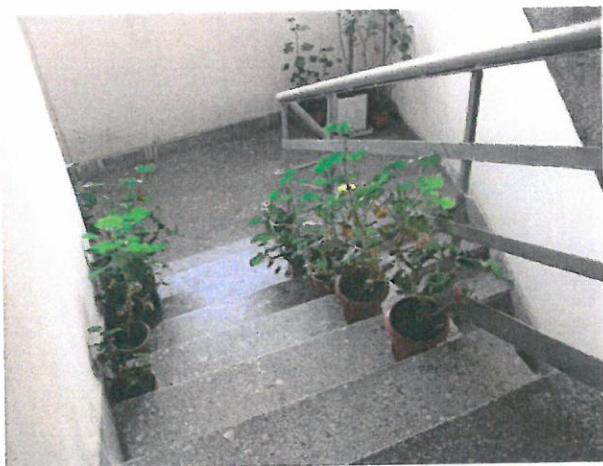
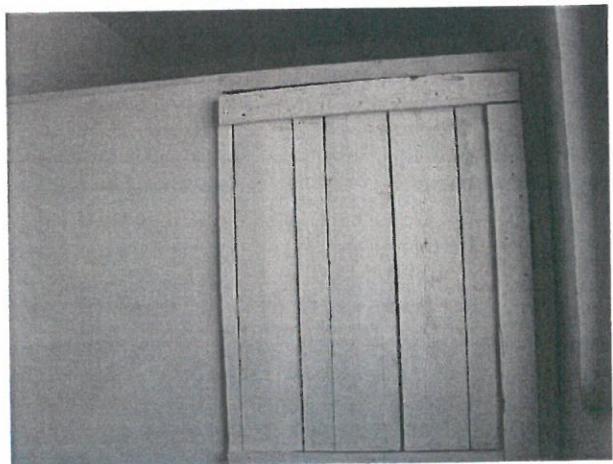
Конструкциите на стълбищните и асансьорни клетки са в много добро състояние – не се наблюдават недопустими пукнатини и деформации от продължително действалите експлоатационни натоварвания. Парапетите са изпълнени от стоманени профили. Височината им е недостатъчна и разположението на елементите не отговаря на нормативните изисквания, но състоянието им е сравнително добро, което позволява надстрояване и добавяне на допълнителни елементи.

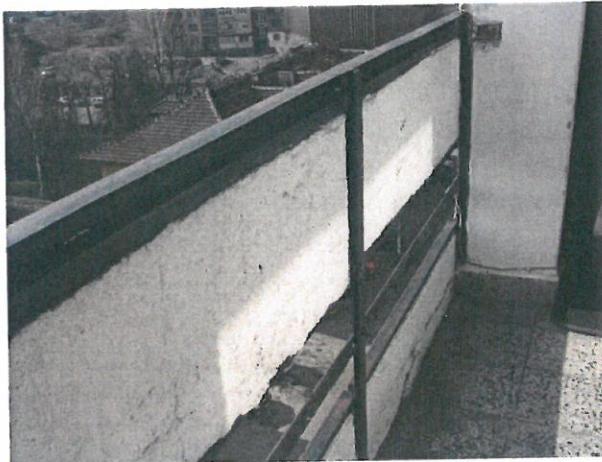
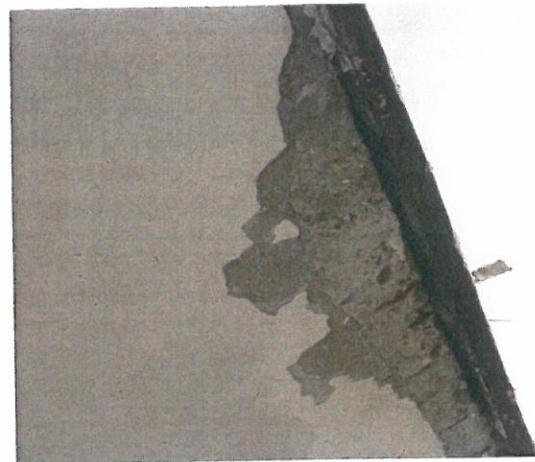
Конструкциите на балконите са части от подовите етажни площи. Парапетите са изпълнени ажурни стоманени части и балконски парапетни панели, обрамчени с метални профили. По фасадите се наблюдават затворени и остьклени балкони, като са иззидани стенички от тухли или газобетонни блокчета с отвор за прозорец, или са затворени с метална дограма. Посочените ограждания не претоварват подовата конструкция на балкона - товарите не превишават изчислителния проектен товар и подовата конструкция е запазила носимоспособността си. При приобщените тераси на отделни места по тавана и стените се наблюдава наличието на мухъл. Дължи се на липсата на топлоизолация и образуването на топлинни мостове. Този проблем ще бъди отстранен при изграждане на цялостния облик на фасадите и санирането им. Дъната на откритите балкони са обрушени по фасадната линия от стичането на повърхностните води. Наблюдава се открита и корозирана армировка на плочите. Металните части на парапетите са корозирали и на места са изкривени. Нарушени са фугите между парапетите и балконите, което позволява на водата да разрушава бетона. Необходимо е да се извърши саниране на плочите и основен ремонт на парапетите.

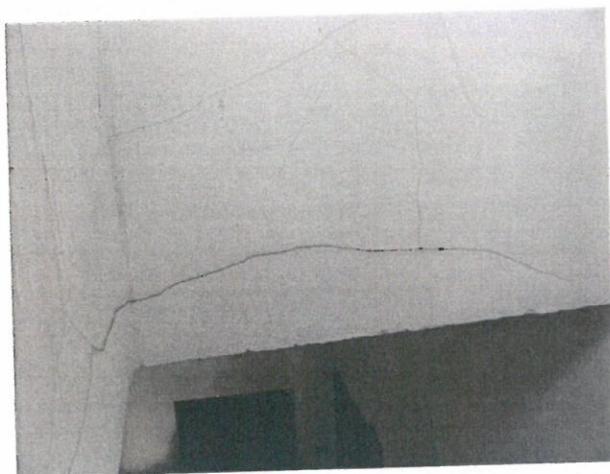
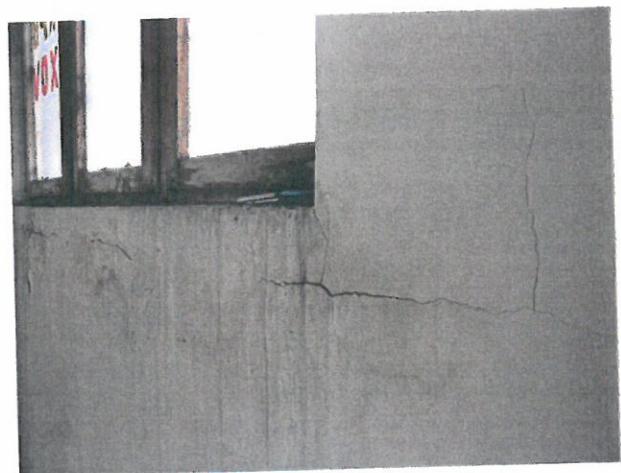
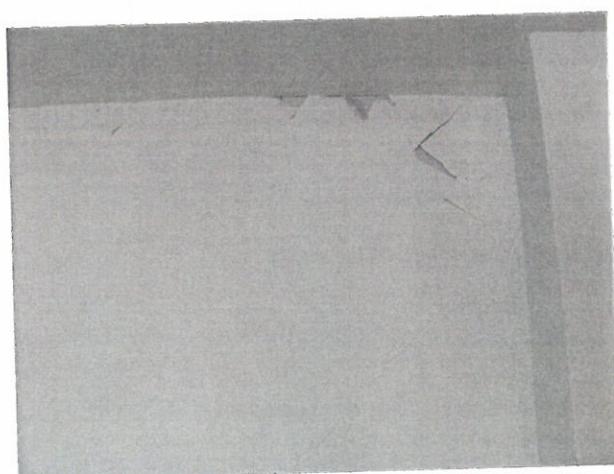
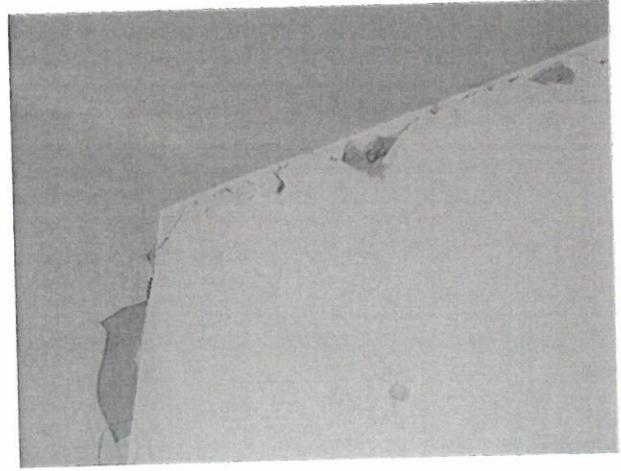
Голяма част от вътрешните стени, особено на по-горните етажи, са напукани под действието на хоризонталните сейзмични сили. Това се дължи на липсата на връзки между стените и стоманобетоновата конструкция, т. е. те не са укрепени. Всички стени са самоносещи и пукнатините не представляват заплаха за сигурността на конструкцията, но създават отрицателни психологически реакции в живущите. В голяма част от апартаментите пукнатините са ремонтирани. Тъй като стените не са част от носещата конструкция на сградата, задължението за извършване на ремонта им в апартаментите е на собствениците. Такива пукнатини се наблюдават и по стените на стълбищните клетки към изходите за покривите и машинните помещения. Необходимо е да се извърши ремонт на тези стени.

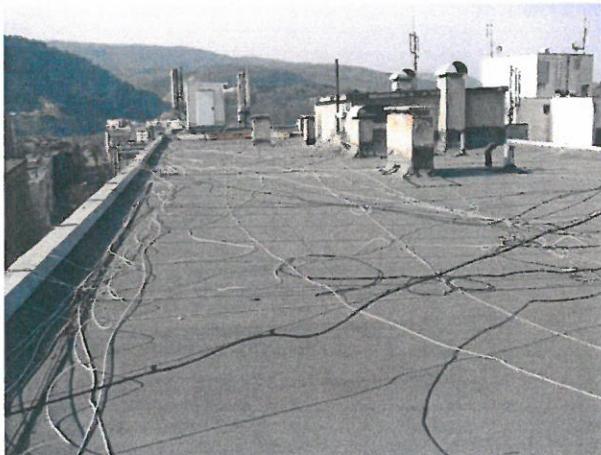
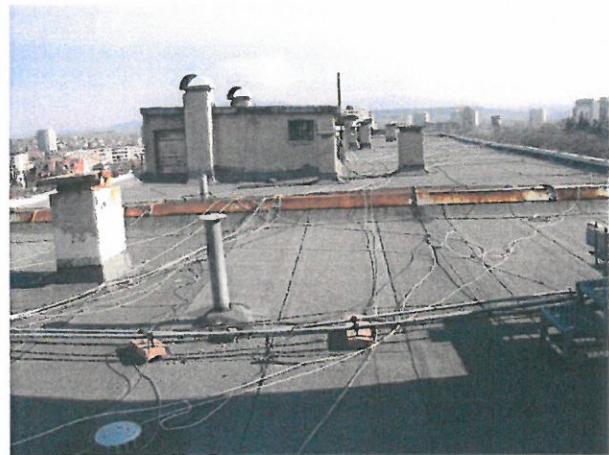
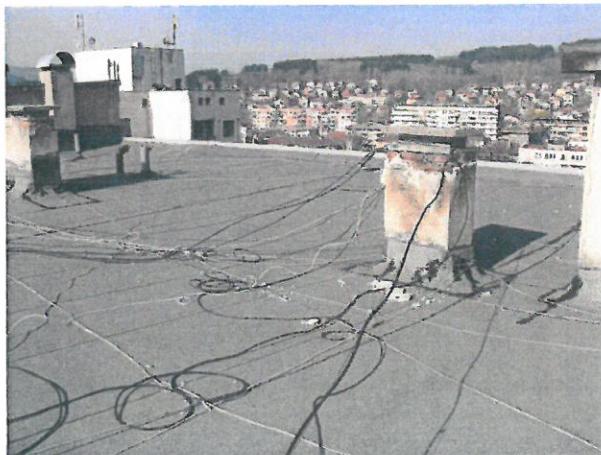
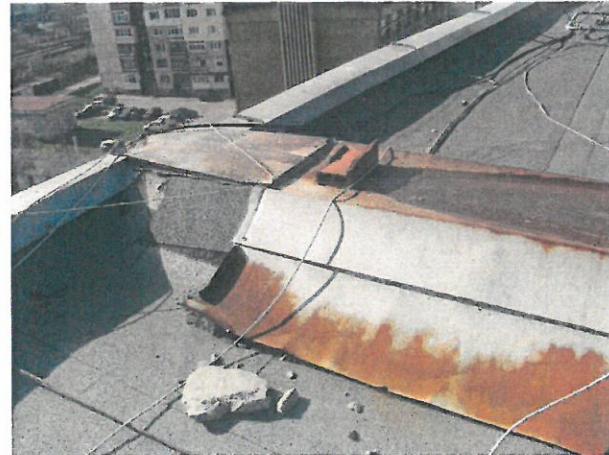
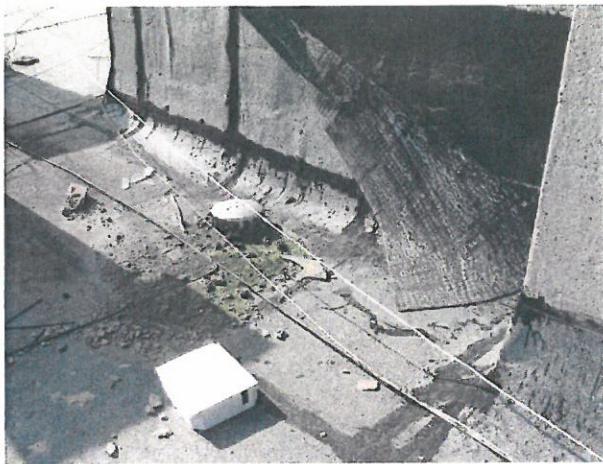
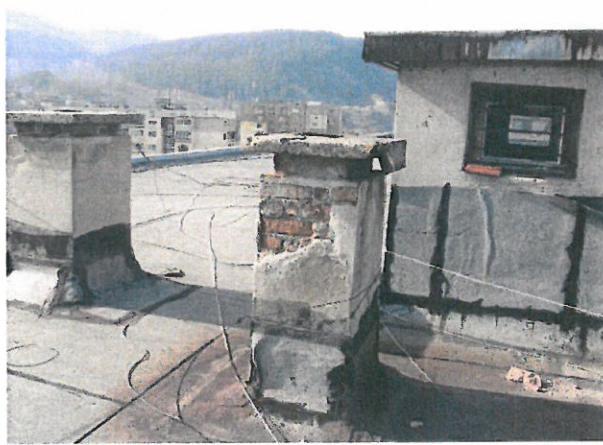
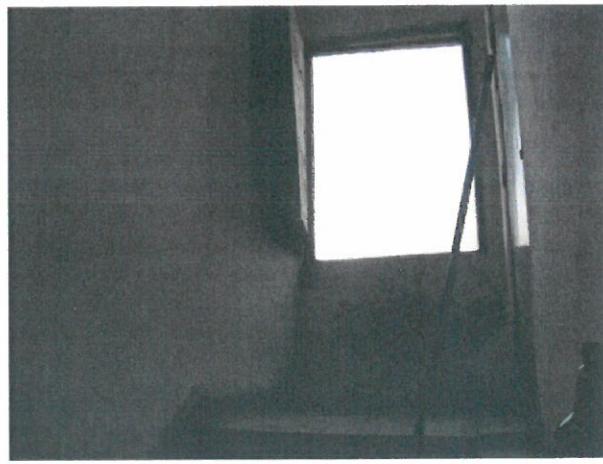
В годините на експлоатация са извършвани ремонти на покривите, а ламаринените обшивки по бордовете са частично подменяни. Битумната мушама е задигната по стените на машинните помещения – към момента на места е разлепена. Състоянието на покрива на сградата не е добро. Наблюдават се течове по дъното на покривните площи и по етажите. Старите ламаринени обшивки са прогнили и изкривени, на места липсват. Комините са с нарушена мазилка. Изпълнението на нова и качествена покривна изолация и ламаринени обшивки е задължително, с оглед запазване носимоспособността на покривните и тавански елементи, след предварително отстраняване на старите слоеве. Отводняването на покрива да се ревизира и при необходимост водосточните тръби да се подменят.

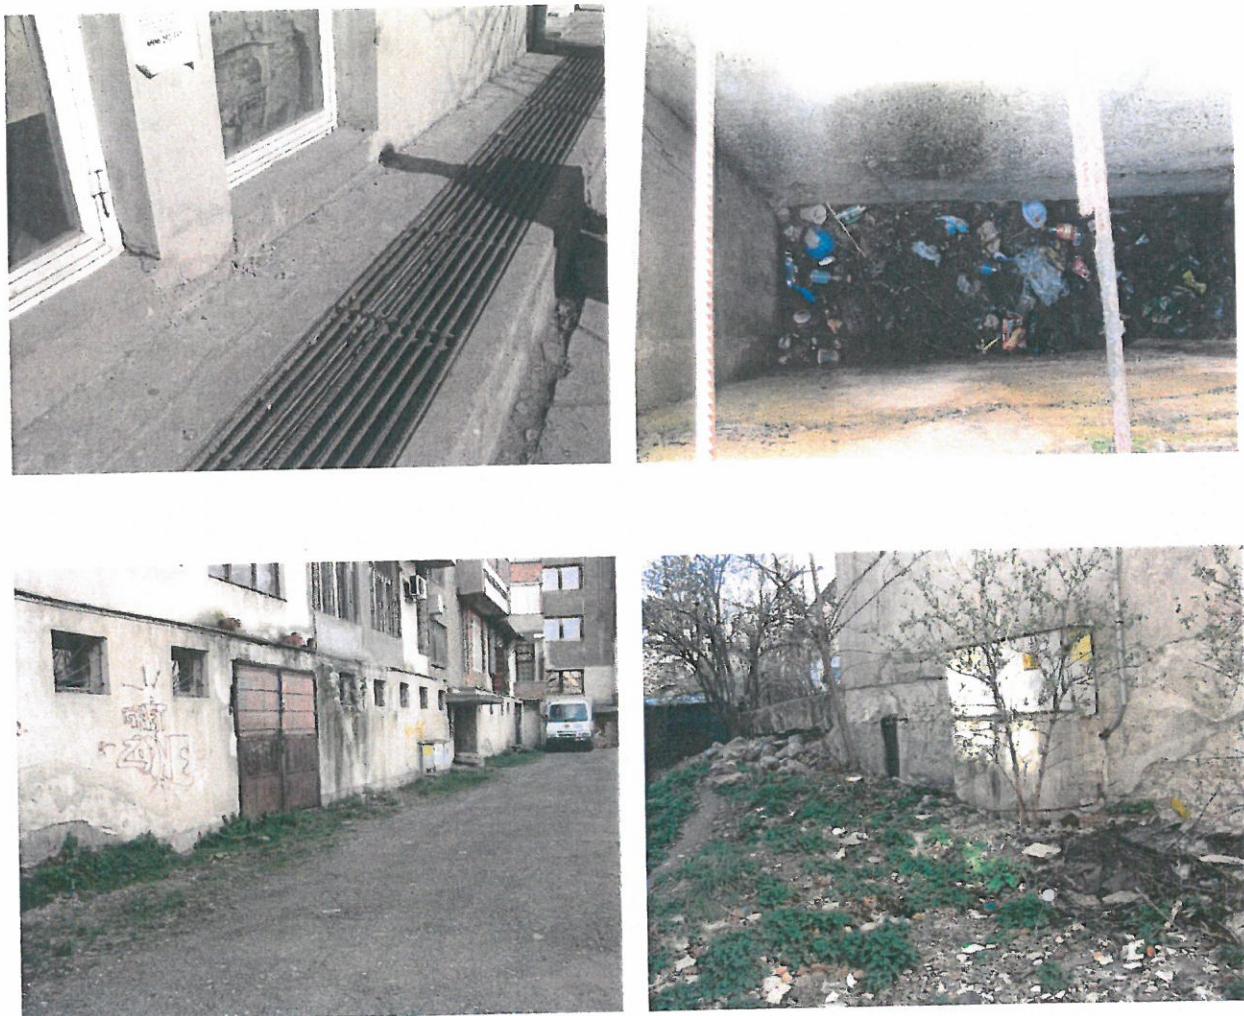
Улица "Отец Паисий" се намира на нивото на партерния етаж на разглежданата жилищна сграда, където са входовете А и Б. Тротоарът е изпълнен с тротоарни площи. Тук са разположени и английските дворове за осветяване и проветряване на сутерените. След южния ръб на сградата улицата става значително по-стръмна. Тротоарната настилка е нарушена, наблюдават се напукани и липсващи площи, израстнали треви. Английските дворове са запълнени с боклуци, а някои от решетките са с липсващи елементи. Тротоарна настилка е изпълнена и по южната фасада. По северозападните фасади на сградата тротоарна настилка не е изпълнявана. В непосредствена близост до сутеренните стени са израстнали треви и храсти. Това създава добри условия за проникване на повърхностни води в основите на сградата и компрометиране на конструкцията й.

Необходимо е да се извърши ремонт на съществуващите тротоарни ивици, като се обработи фугата между сградата и тротоара. Там където няма, да се изпълни тротоар с ширина 1 м след отстраняване на всички растения, подравняване и уплътняване на терена.
