ДОКЛАД

за резултатите от обследването за установяване на техническите характеристики, свързани с изискванията по чл. 169, ал. 1, т. 1-5, ал. 2 и ал. 3 от Закона за устройство на територията и изготвяне на технически паспорт

**МНОГОФАМИЛНА ЖИЛИЩНА СГРАДА в гр. Перник,
кв.„Дараците”, ул.„Отец Паисий” Бл.106, вх.А и вх.Б
с Рег. № 15/Д-72/09.03.2015 г. на заявлението за интерес и финансова
помощ**

м. октомври 2015 г.

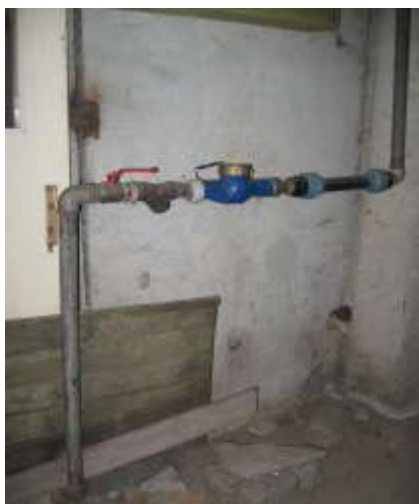
Сградата се състои от два входа „А” и „Б”, и е захранена с вода за питейно-битови нужди от уличен водопровод. За всеки вход е изпълнено сградно водопроводно отклонение. Сградните водопроводни отклонения са изпълнени със стоманени поцинковани тръби $\varnothing 2"$. За измерване на изразходваните водни количества е обособен общ водомерно-арматурен възел за студена вода за вход „А” и общ водомерно-арматурен възел за студена вода за вход „Б”, монтирани в полуподземното ниво. Всеки сграден водомерно-арматурен възел се състои от спирателен кран преди и след водомера, мрежест филтър и водомер с $Q_{\max} = 20 \text{ m}^3/\text{ч}$. Във всеки апартамент, на всяко отклонение от вертикалните клонове за студена и гореща вода са монтирани индивидуални водомери, за отчитане на изразходваните водни количества. Всеки индивидуален водомерно-арматурен възел включва спирателен кран, водомер и възвратен клапан.

Сградно водопроводно отклонение

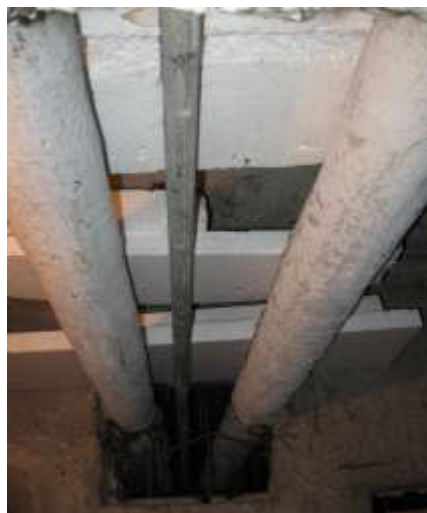
Хоризонтална мрежа

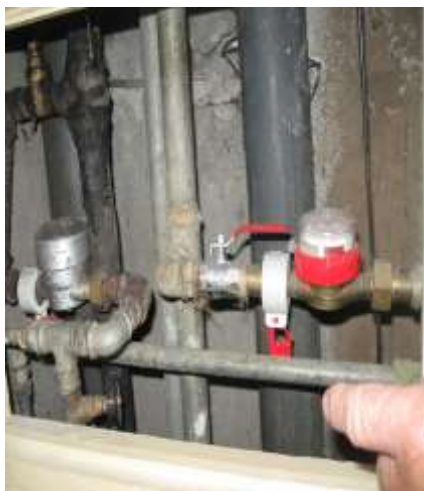
ВБК и ВКК

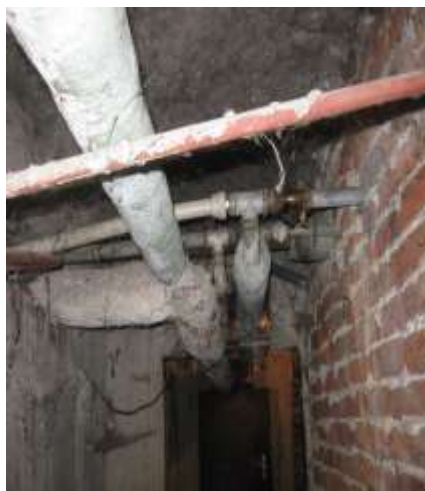
Хоризонталната разпределителна мрежа за студена и гореща вода в полуподземния етаж е изпълнена от поцинковани стоманени тръби, фитинги и арматури, окачена по тавана и

стените на помещенията. Паралелно с тръбите за студена и гореща вода е изпълнена и циркуляционната мрежа. В отделни участъци поцинкованите тръби са топлоизолирани.

Хоризонтална мрежа в полуподземния етаж

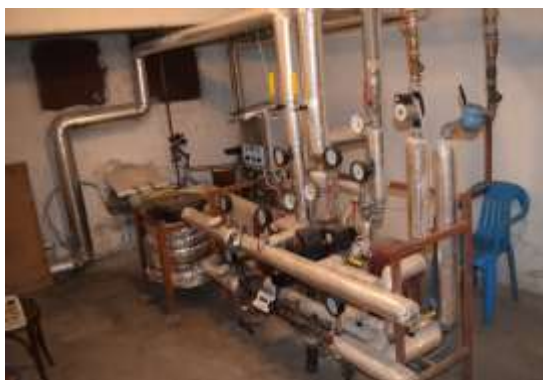
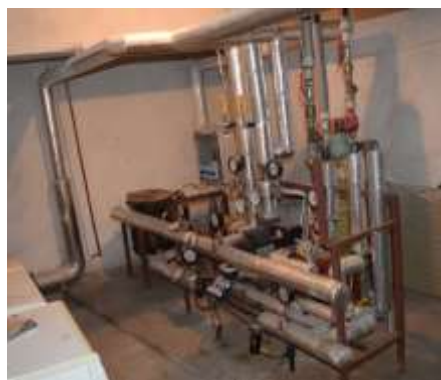
Количеството на потребената топлинна енергия за всяка абонатна станция се измерва с топломер, монтиран на връщания тръбопровод.

Тръбопроводите в помещението на абонатната станция са топлинно изолирани с топлоизолация от микропореста гума с алуминиево фолио.

1. Абонатните станции са в много добро състояние.
2. При полагане на фасадна топлоизолация, да се демонтират датчиците за външна температура, да се положи топлоизолацията, след което наново да се монтират върху вече положената топлоизолация.

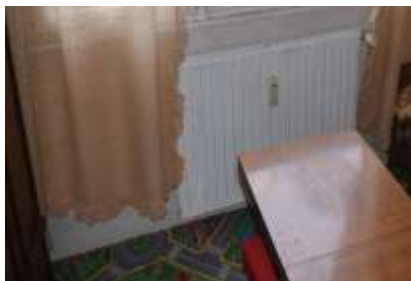
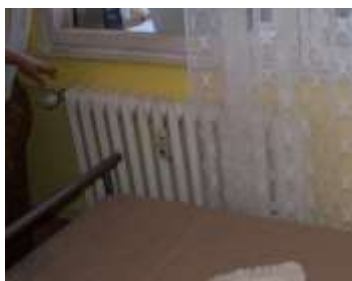
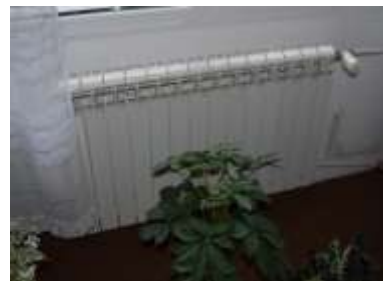
Отоплителните инсталации в сградата са двутръбни с принудителна циркулация на топлоносителя. Те се захранват с топлоносител от съответните абонатни станции. Теплоносителя се разпределя по отделните отоплителни тела с помощта на попълна(тип „Тихелман“) разпределителна мрежа, като същата е монтирана високо, под таванската плоча на сутерена и е топлинно изолирана. Част от топлоизолацията е нарушена. Вертикалните щрангове са открит монтаж. Всяка отоплителна инсталация е обезопасена с отворен разширителен съд, монтиран в подпокривното пространство. Има съществуващ теч от разширителния съд във вход А.

Отоплителните тела са няколко вида: чугунени, тръбни, панелни и алуминиеви радиатори. Отоплителните тела в стълбищната клетка са демонтирани. Радиаторните вентили са обикновени и с термостатна глава. На отоплителните тела са монтирани и индивидуални разпределители за измерване на потребената топлинна енергия от тях. В преходните сезони част от апартаментите се отопляват с климатици.

1. Да се възстановят демонтираните отоплителни тела в стълбищните клетки.
2. Да се възстановят участъците в сутерена с нарушена топлоизолация.
3. Предвид годината на въвеждане в експлоатация на сградата и изграждането на вътрешната отоплителна инсталация, се предполага значително намаляване на проходимостта на цялата тръбна мрежа, което от своя страна води до лоша работа на цялата вътрешно отоплителна инсталация като цяло. Препоръчително е изграждането на нова тръбна мрежа, като се обособи по един вертикален щранг минаващ във всяка стълбищната клетка, за всеки апартамент се предвиди отделен топломер, монтиран в колекторна кутия в стълбищната клетка на етажа и лъчева схема на захранване от разпределителен колектор монтиран в апартаментата към всеки един радиатор.

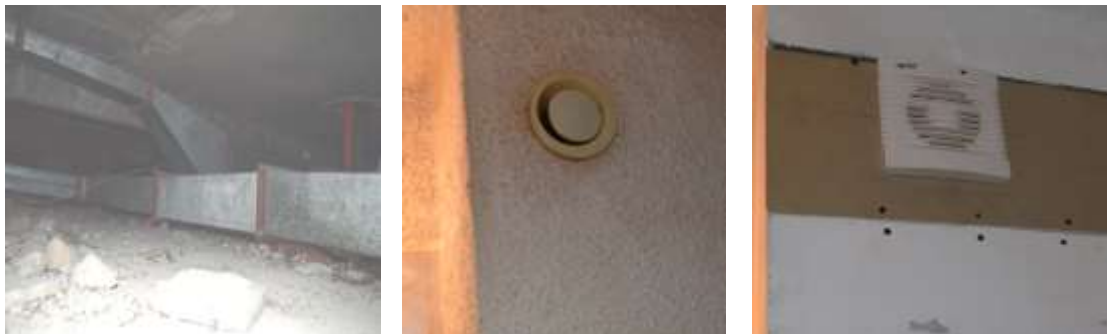
В сградата при въвеждането и в експлоатация е имало изградена вентилационна система, изведена на покрива на сградата, която е обслужвала санитарните помещения, явяващи се вътрешни без възможност за проветряване. Към момента се използва само въздухопроводното трасе на същата, като една част от апартаментите се вентилират чрез естествена вентилация използвайки съществуващото трасе, а останалите са си монтирали локален осов вентилатор на отвора за изсмукване на въздуха в санитарното помещение, като всеки един от вентилаторите е захранен с ел.енергия от инсталацията на съответния апартамент.

Оценка и мерки: Съществуващата вентилационна инсталация е нефункционираща и силно амортизирана. След, като бъде направен анализ за целесъобразност тя да бъде подменена.
