ОБЯСНИТЕЛНА ЗАПИСКА

Настоящият Работен проект е изготвен въз основата на сключен граждански договор между инж. Борис Светлозаров Харалампиев и фирма „Инфраконструкт“ ООД. Предмет на проекта е реконструкцията на съществуващия мост над р.Струма в гр. Перник. Възложител на проекта е община Перник.

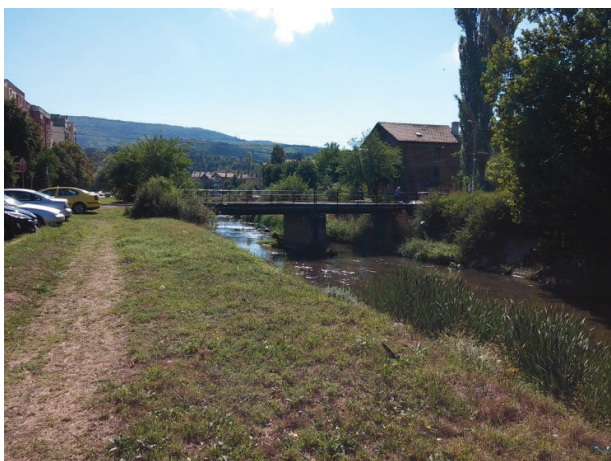
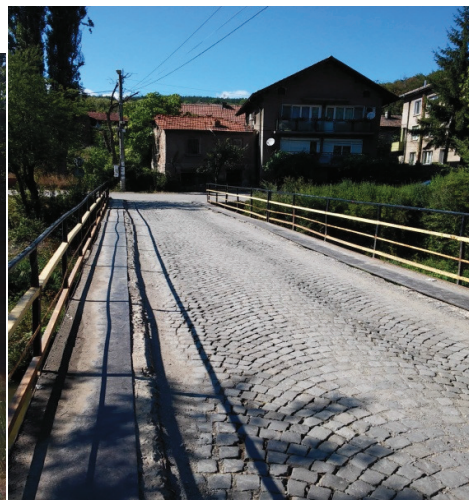
Съществуващото съоръжение представлява двуотворен мост над река Струма свързващ кварталите Варош и Родопа в гр. Перник. Дължината на моста е приблизително 24м (2х~12м), мерено между челата на гардбаластовите стени на устоите. Ситуационно моста е в права. Полезната ширина на връхната конструкция се състои от :

- еднолентово пътно платно с ширина 2,85м е от паважна настилка;
- два тротоара с ширина по 0,65м покрити със стоманени листове;

Двата устоя попадат зад изградените подпорни стени по двата бряга на реката и тяхната височина е трудно определена на този етап. Стълбът е позициониран приблизително в средата на коритото със светла височина 3,5м. Геометрията на напречното му сечение (със заострен край от страната на втока) благоприятства за по-добре оттичане на водите покрай него, което довежда до намаляване на условията за локално подравяне.

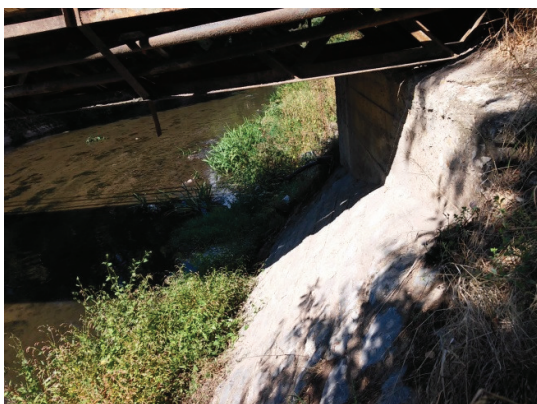
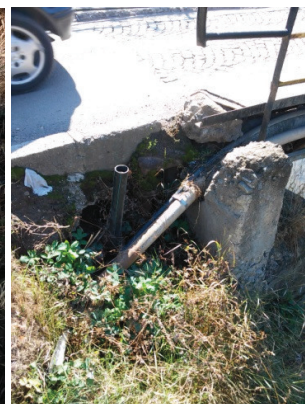
Състоянието на устои страна Родоп е задоволително. Не се забелязват силови пукнатини или големи деформации. Разположението на устоя в план е косо спрямо корекционната стена по брега на реката. Това води до заключението, че устоя е изграден преди подпорната стена. Съществуващата гардбаластова стена не е успоредна на предната страна на устоя.

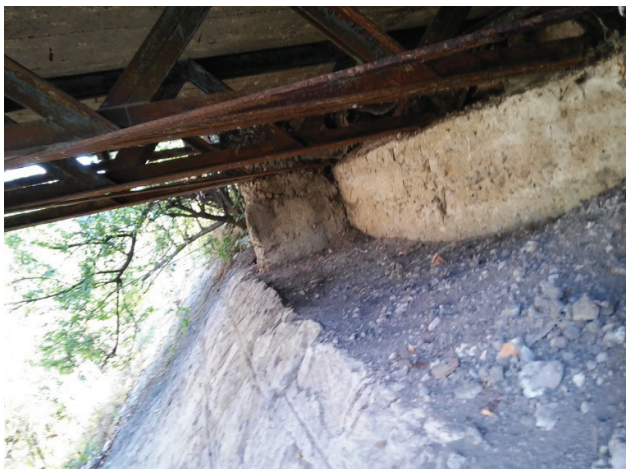
Достъпът до устои страна Варош е силно ограничен. Подпорната стена изцяло закрива конструкцията на устоя. Единствено се виждат горните 50см от стената. Предполага се, че конструкцията е аналогична на другият устой, а именно плътна стоманобетонна стена. Прилежащите крила очевидно са изградени на последващ етап.

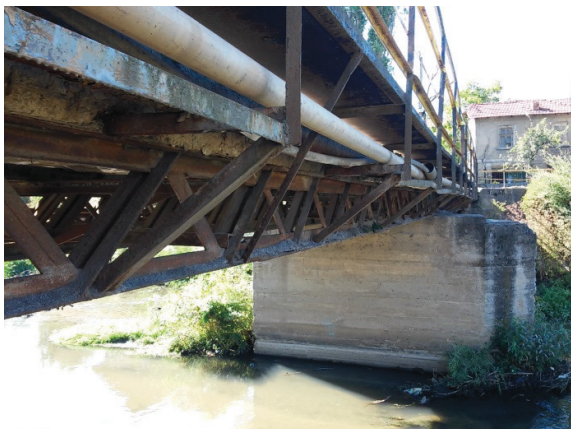
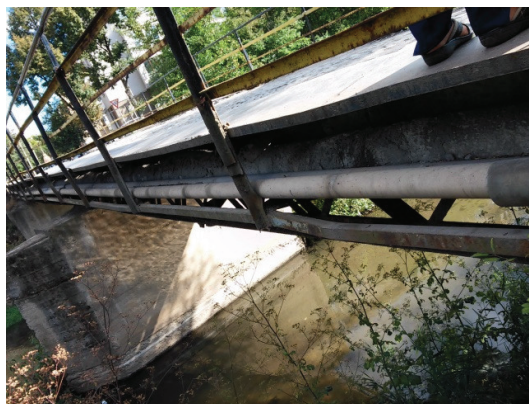
Състоянието на разделителният стълб е добро. Не се наблюдават никакви силови пукнатини, големи деформации или локални разрушения. Бетонът е добре изпълнен. Размерите на напречното сечение позволяват поемането на значително по-големи товари от съществуващите.

При огледа на място не беше забелязано наличието на локални подравания в петата на стълба. В предположеният проект не са включени укрепителни дейности в тази зона. Но в предложената количествена сметка към проекта ще се включи обследване по време на реконструкцията и евентуални локални възстановявания на повреди.

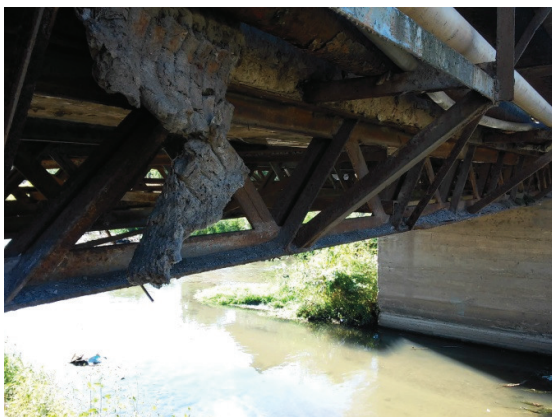
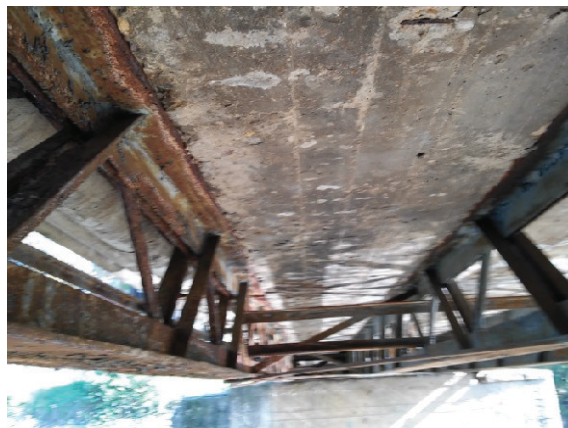
Състоянието на връхната конструкция е незадоволително. Видими са особено големи вертикални деформации. При преминаване на дори леки превозни средства се усещат осезаеми вибрации. Конструкцията се състои от стоманобетонна част, наподобяваща на системата „Трог“, подпряна на четири броя стоманени ферми през 1 метър. Връзка между стоманените ферми и стоманобетонна конструкция не е установена. Стоманената конструкция на пешеходните зони е „опасна“. По на моста преминават много комуникационни кабели и тръби. Преди започване на СМР по съоръжението е необходимо временно и постоянно изместване на тези комуникации по отделен проект.

В заключение може да се обобщи, че връхната конструкция е силно компрометирана и не е способна да осигури необходимите експлоатационни изисквания, според действащите нормативни документи. Съществуващият мост е с недостатъчна ширина за пропускане на двупосочно движение на превозните средства. Бъдещата нормална експлоатация на моста изисква съществуващата връхна конструкция на моста да бъде заменена с нова, с достатъчен габарит на пътното платно за двупосочно движение и якостни показатели по съвременните изисквания.
